# Vzorčni primeri napak na terasah

Oblak Izidor  
s.p.

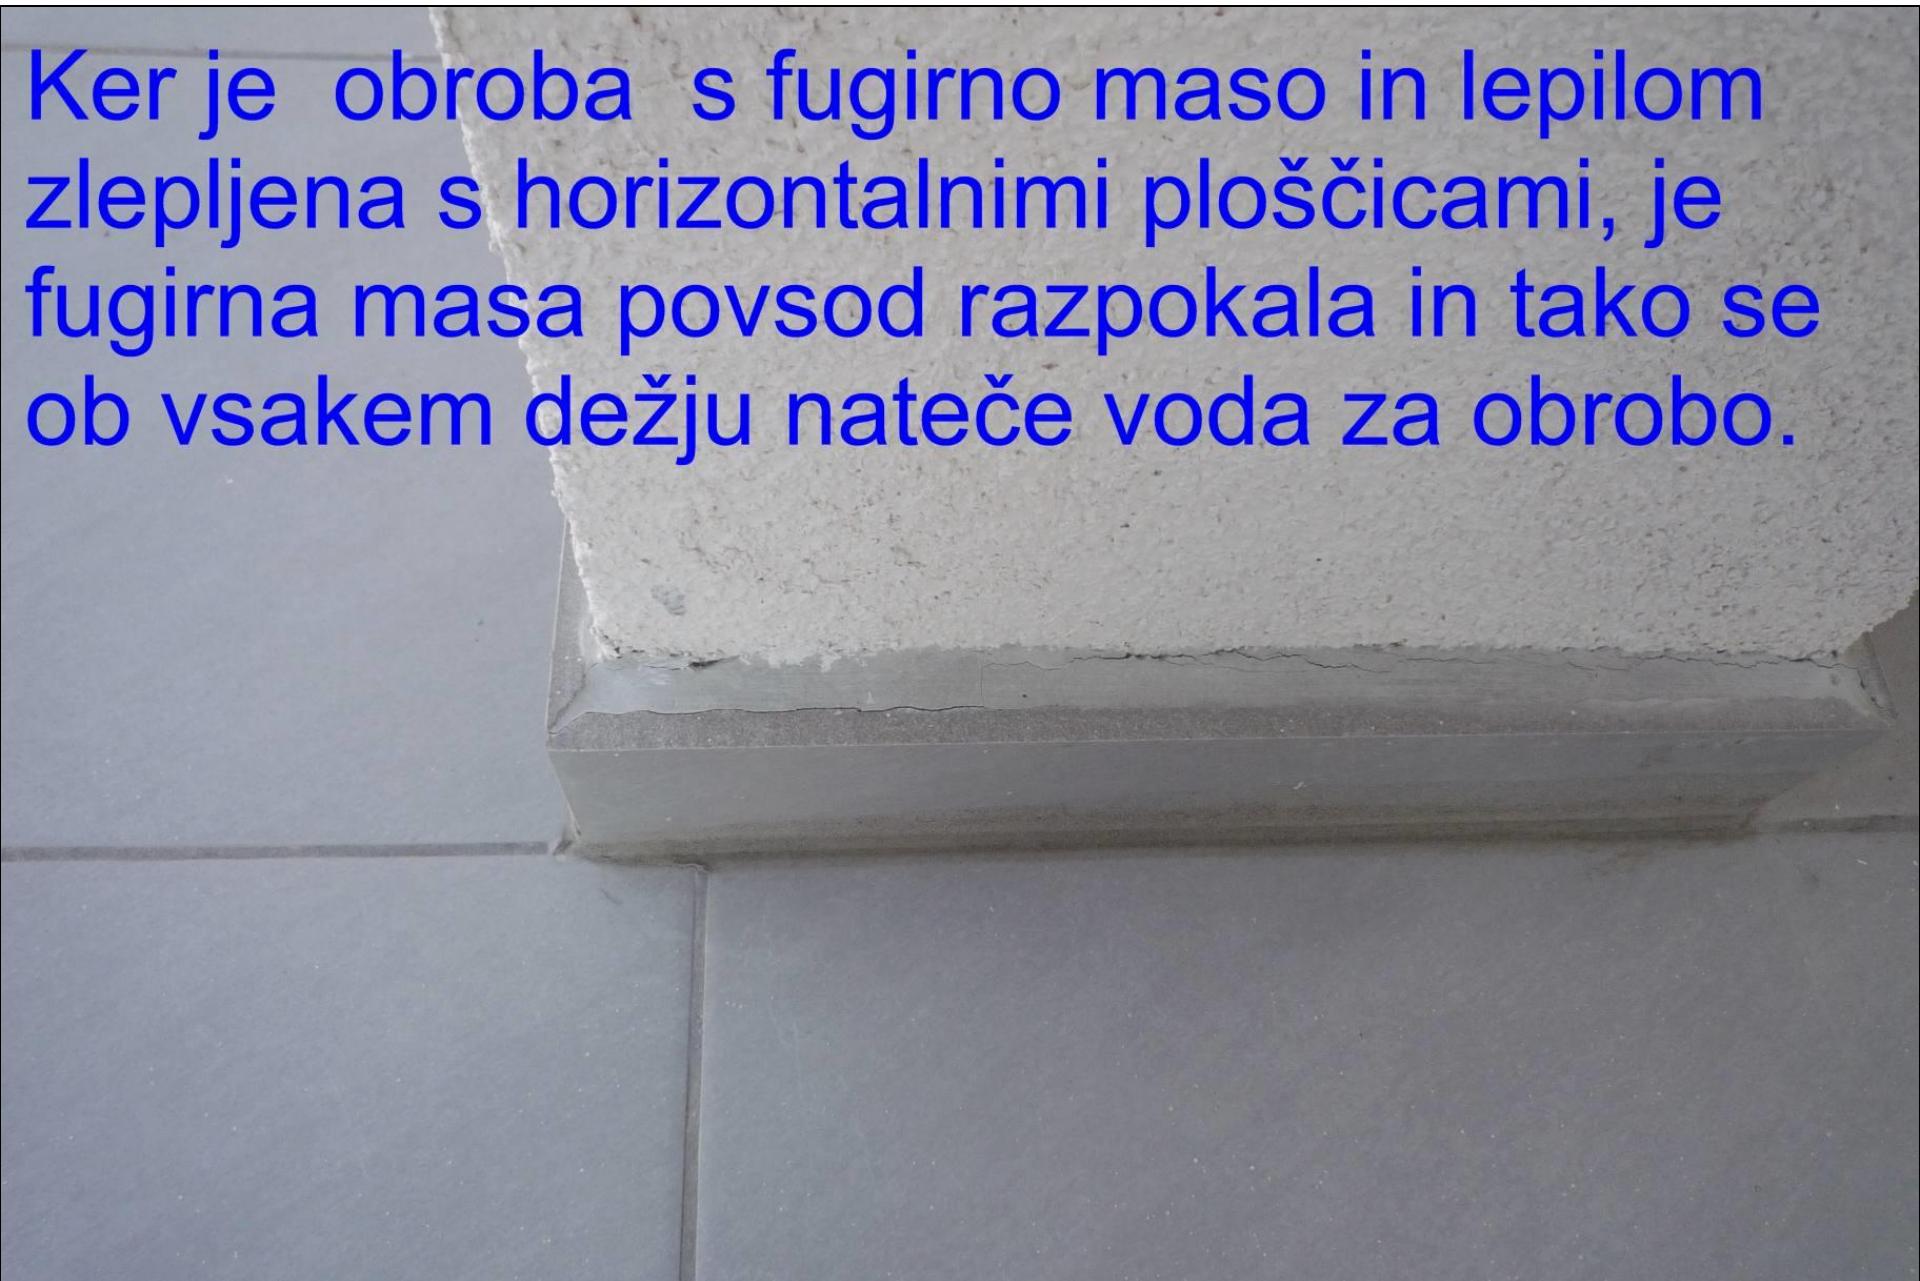
Ker je obroba s fugirno maso in lepilom zlepljena s horizontalnimi ploščicami, je fugirna masa povsod razpokala in tako se ob vsakem dežju nateče voda za obrobo.

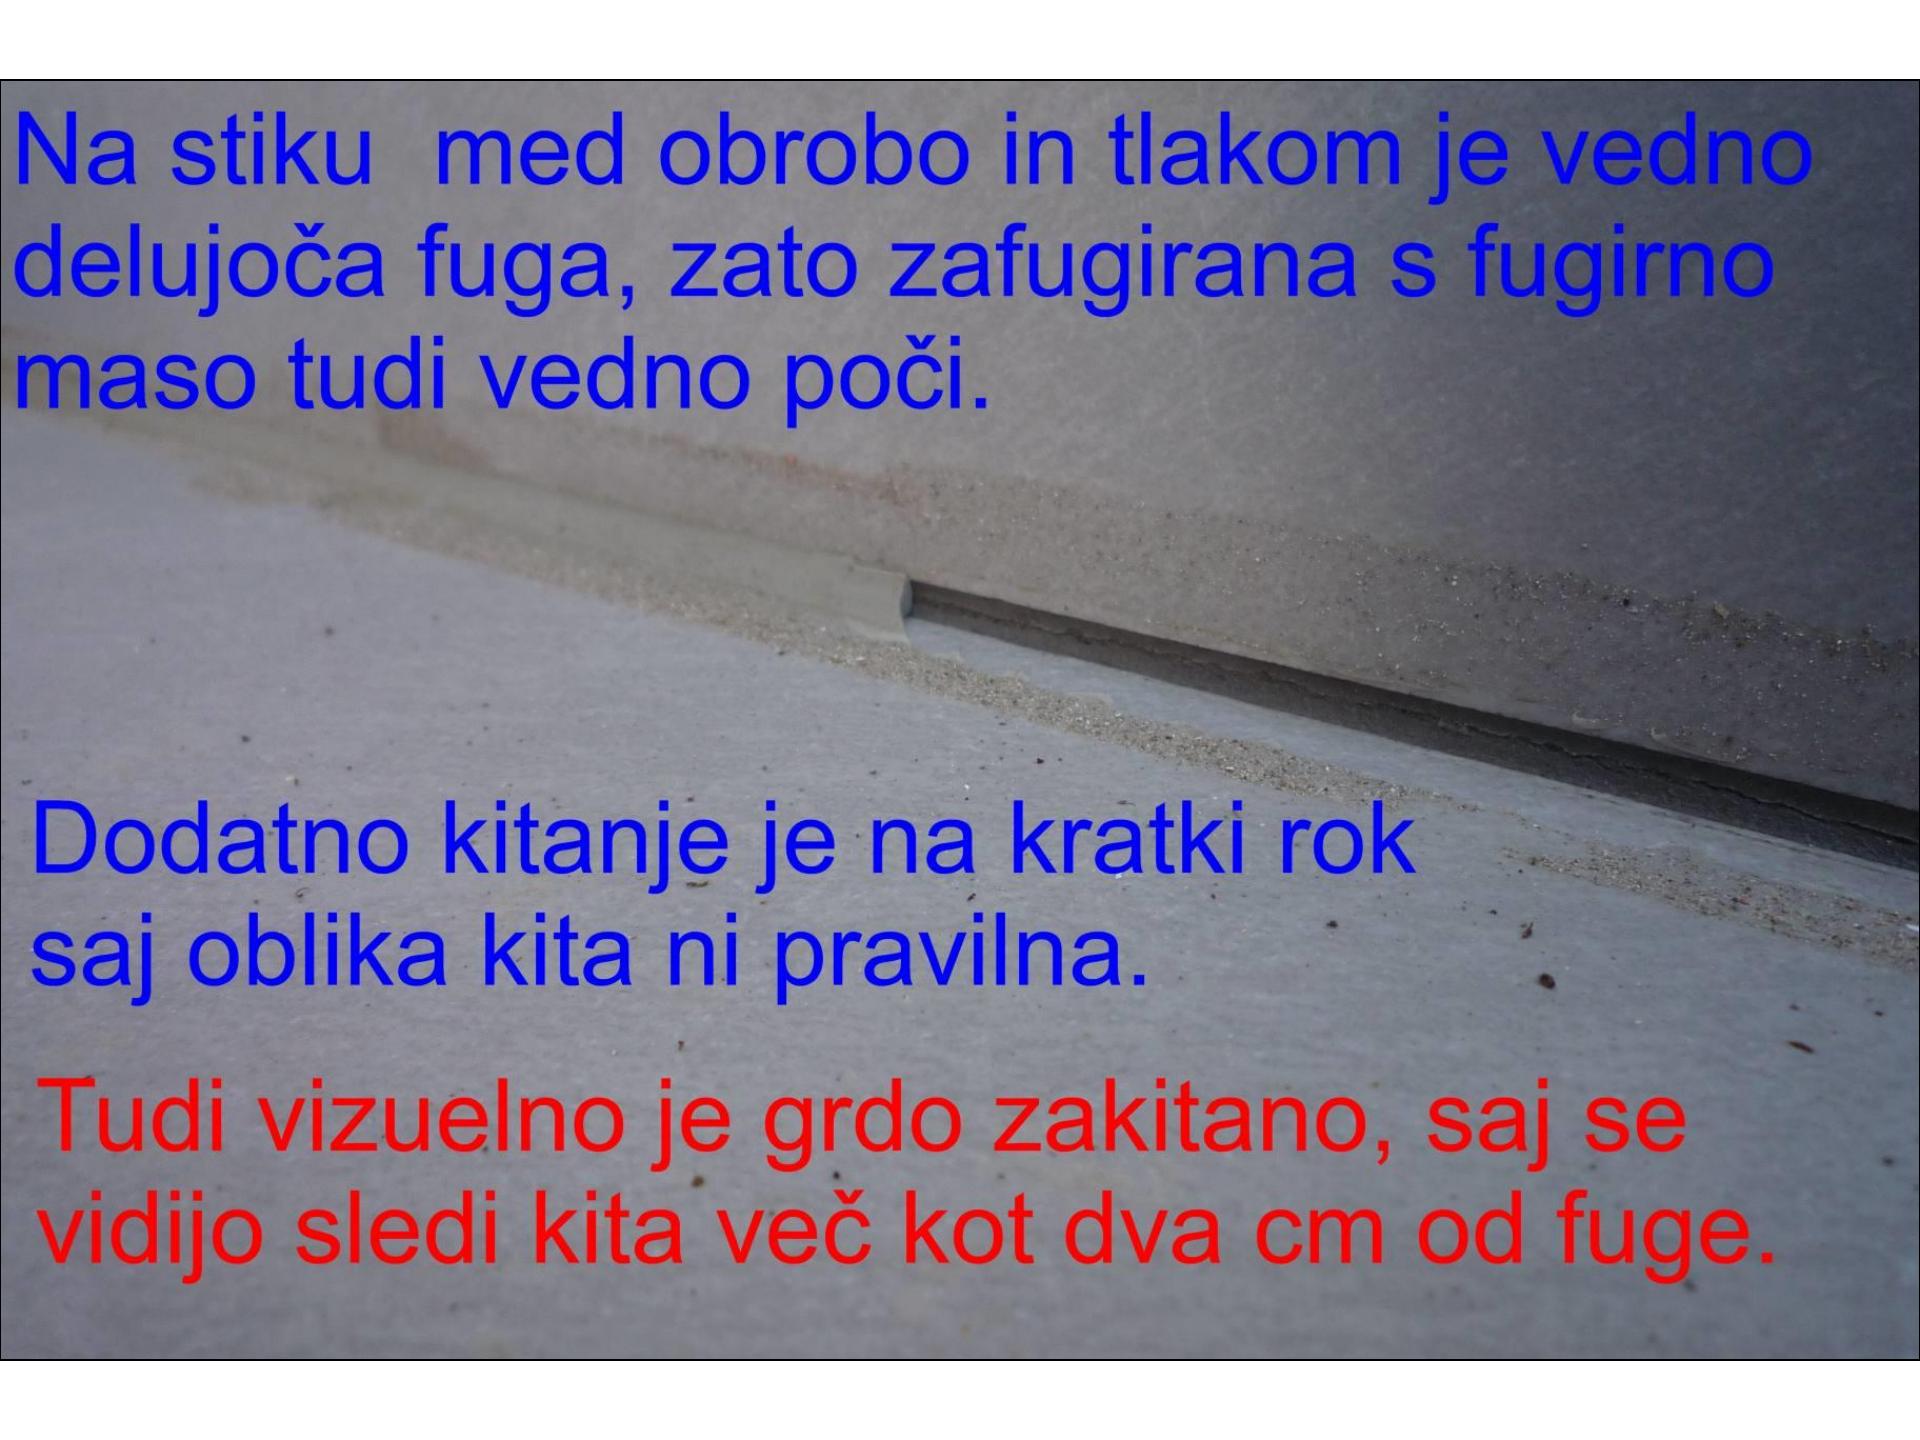
Praktično nikjer fugirna masa ni prenesla medsebojnega delovanja fasade, obrobe in talne keramike.

Na stiku med obrobo in tlakom je vedno delujoča fuga, zato zafugirana s fugirno maso tudi vedno poči.

Dodatno kitanje je na kratki rok saj oblika kita ni pravilna.

Tudi vizuelno je grdo zakitano, saj se vidijo sledi kita več kot dva cm od fuge.

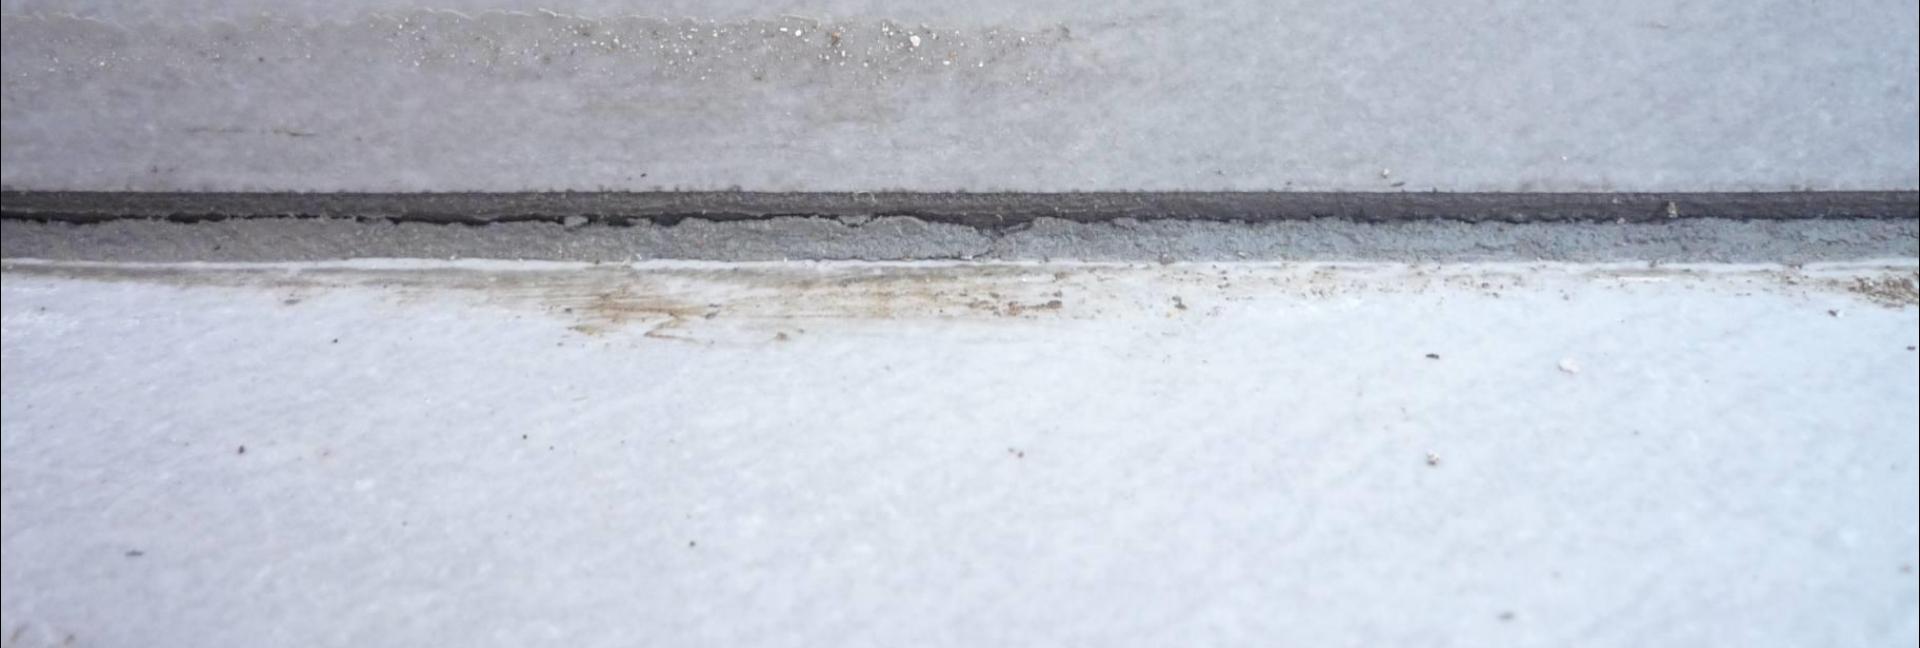
Še enkrat od blizu stik obrobe  
in talne keramike.

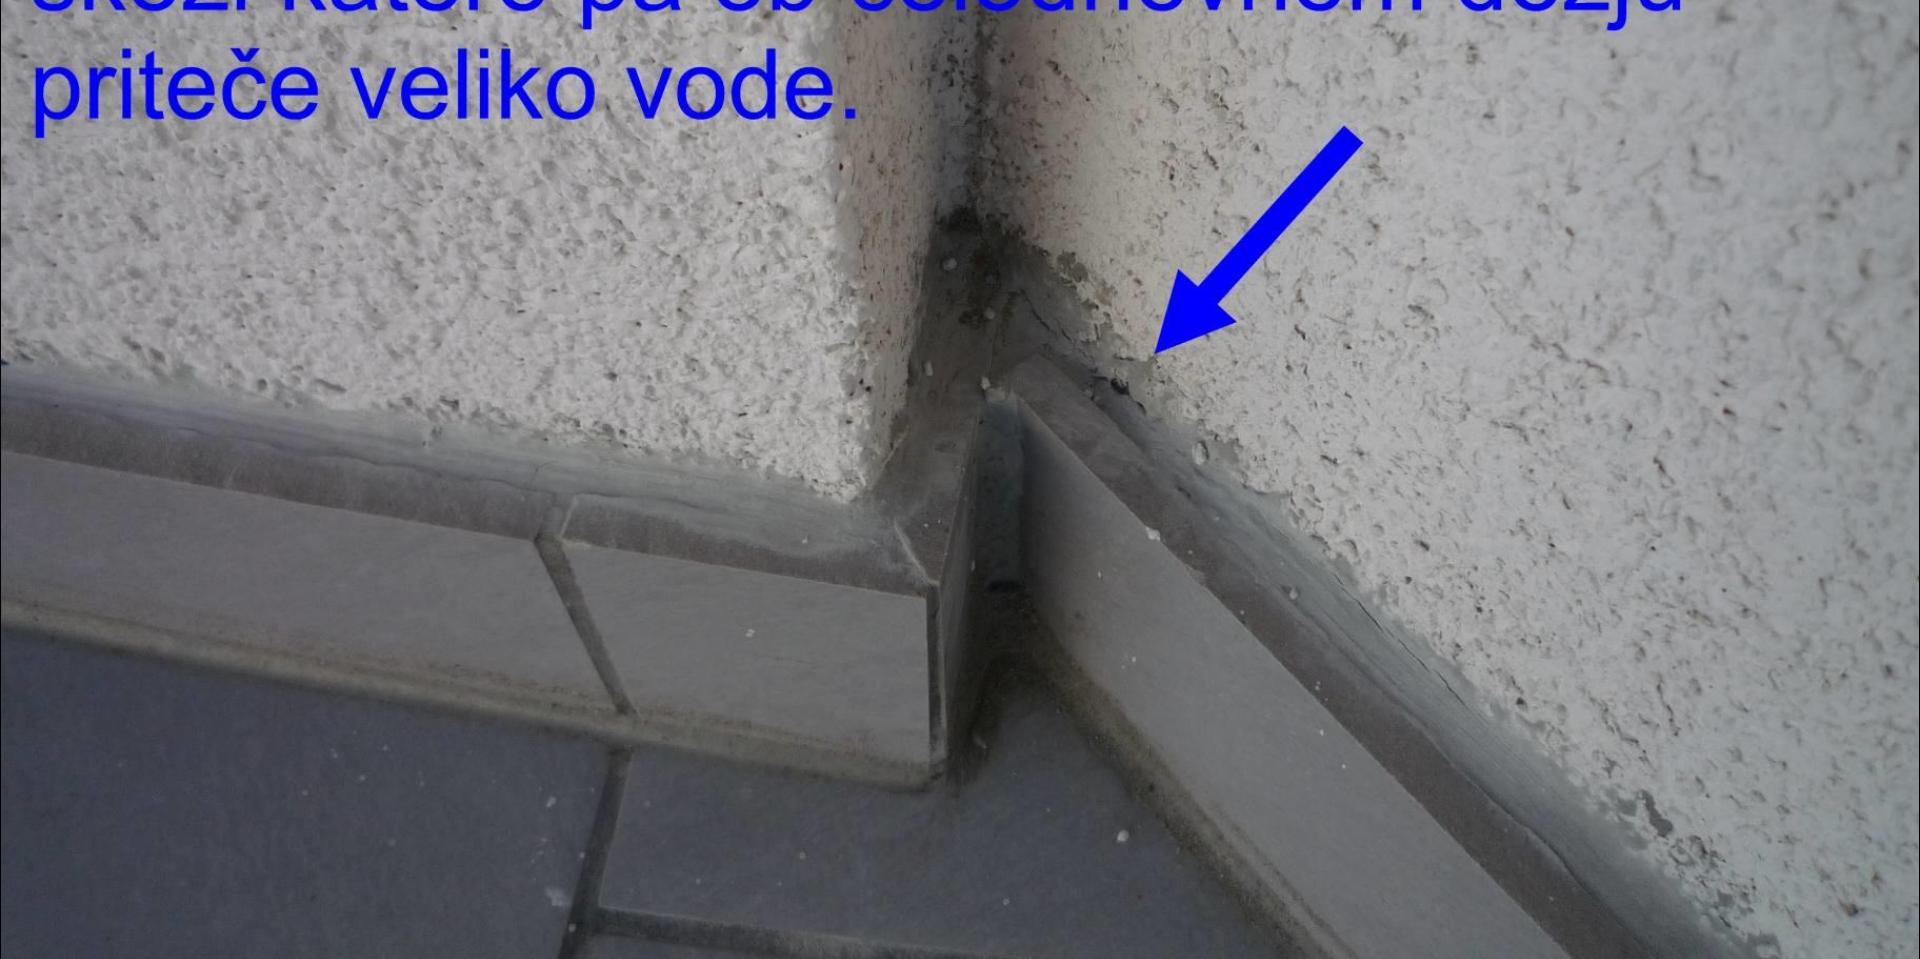
Na težko dostopnih mestih se zelo hitro naredi, da ostanejo večje nepravilnosti, skozi katere pa ob celodnevni dežju priteče veliko vode.

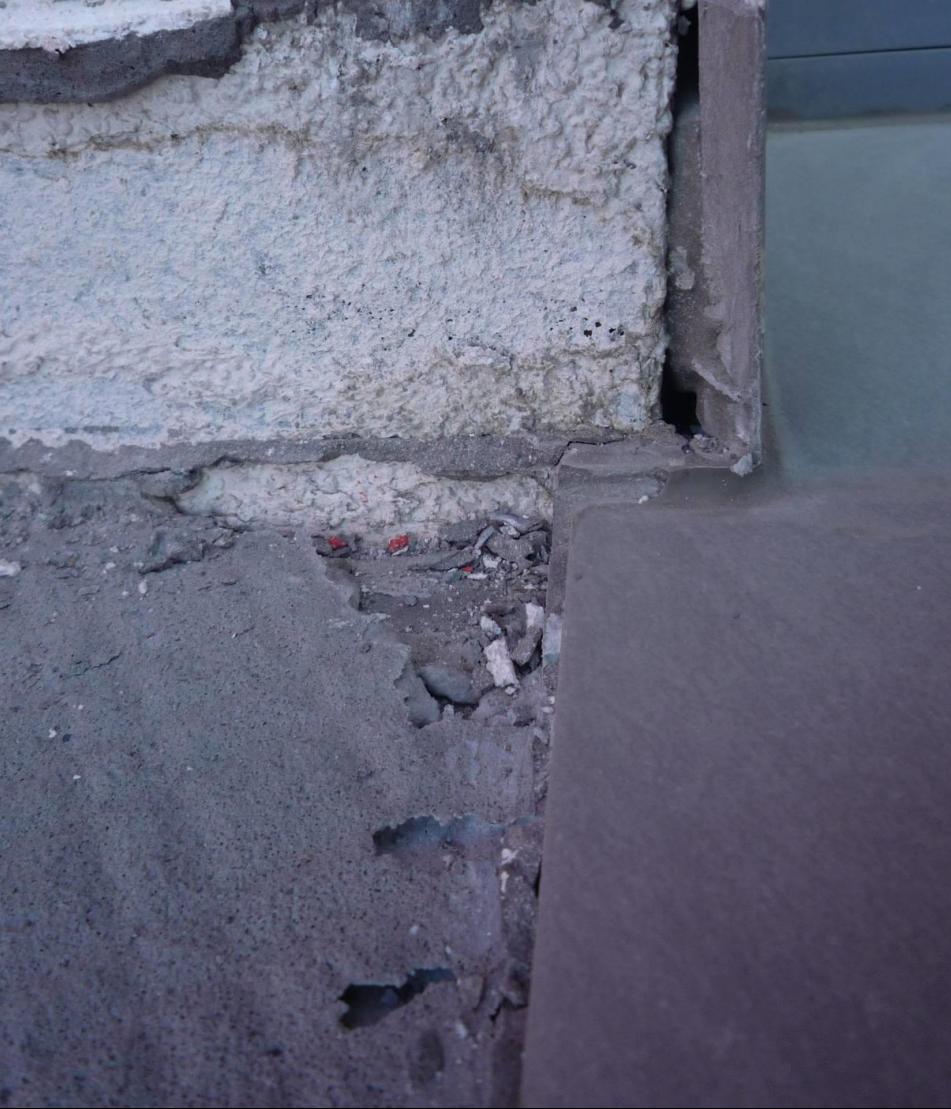
Pod obrobami je zelo veliko praznega prostora kamor se nateče voda in potem počasi pronica naprej.

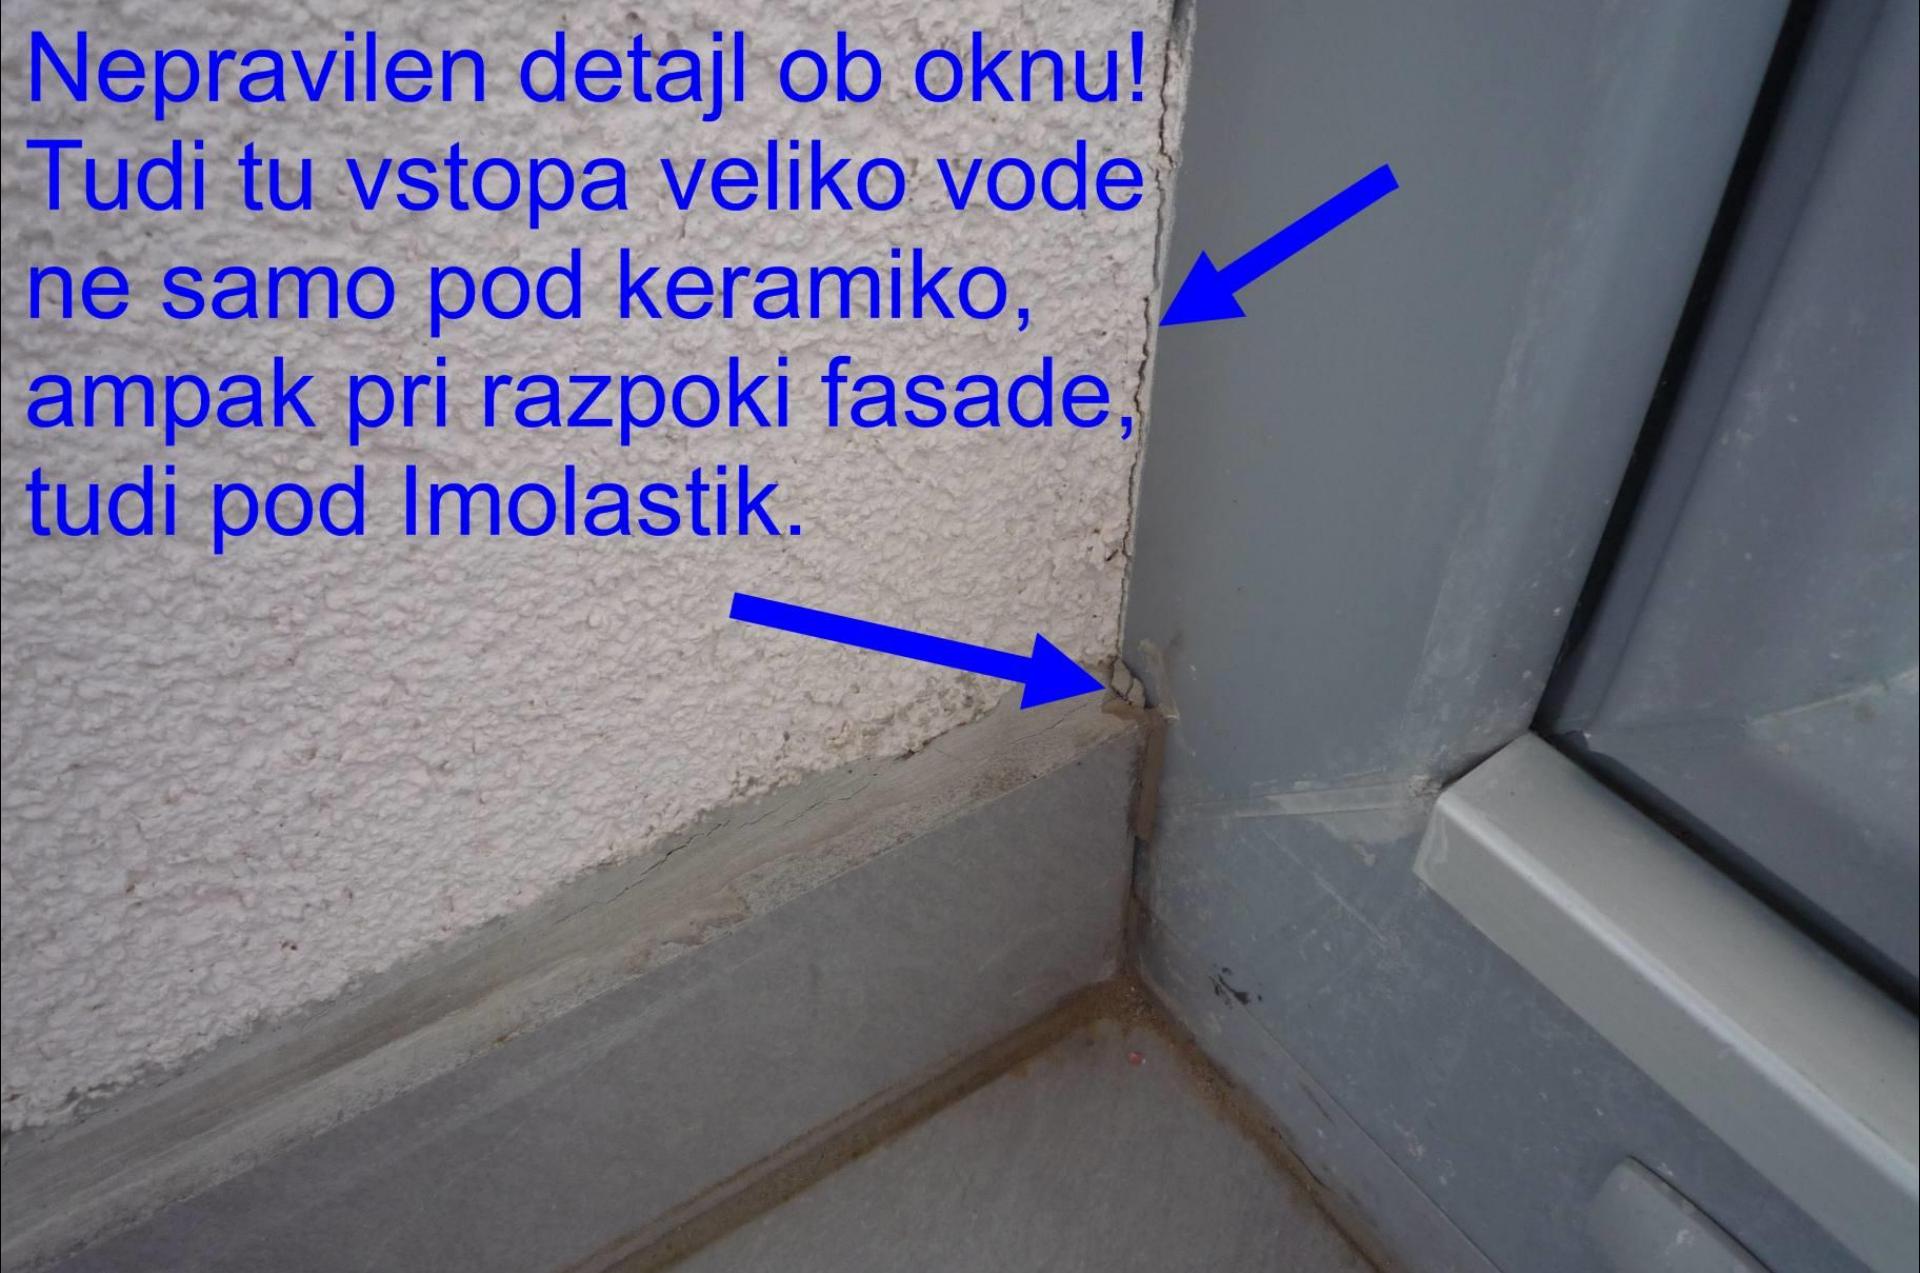
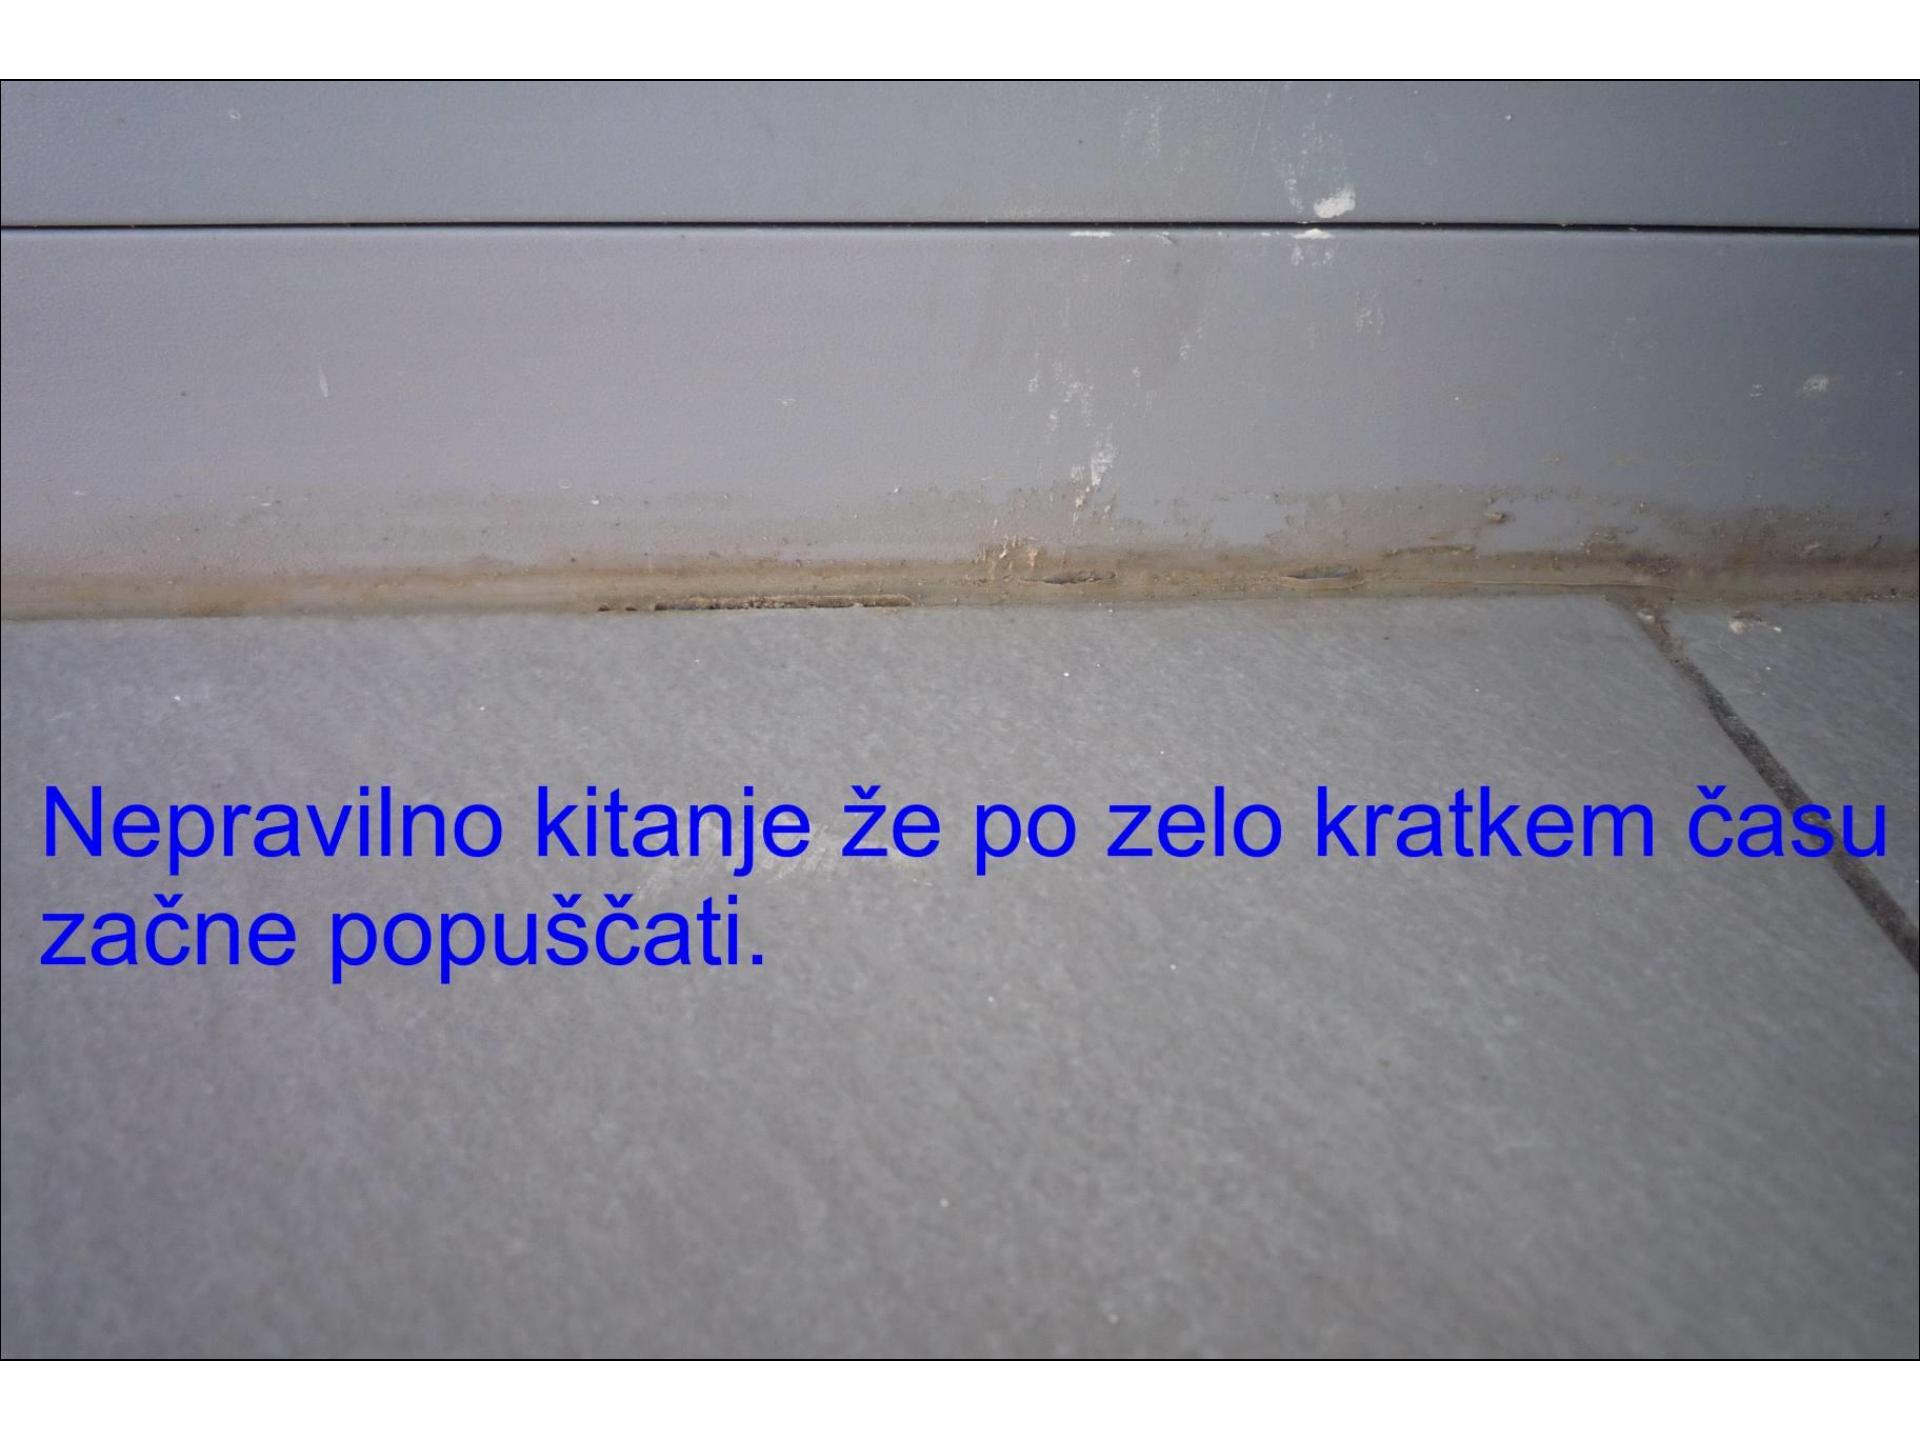
**Nepravilen detajl ob oknu!**  
Tudi tu vstopa veliko vode  
ne samo pod keramiko,  
ampak pri razpoki fasade,  
tudi pod Imolastik.

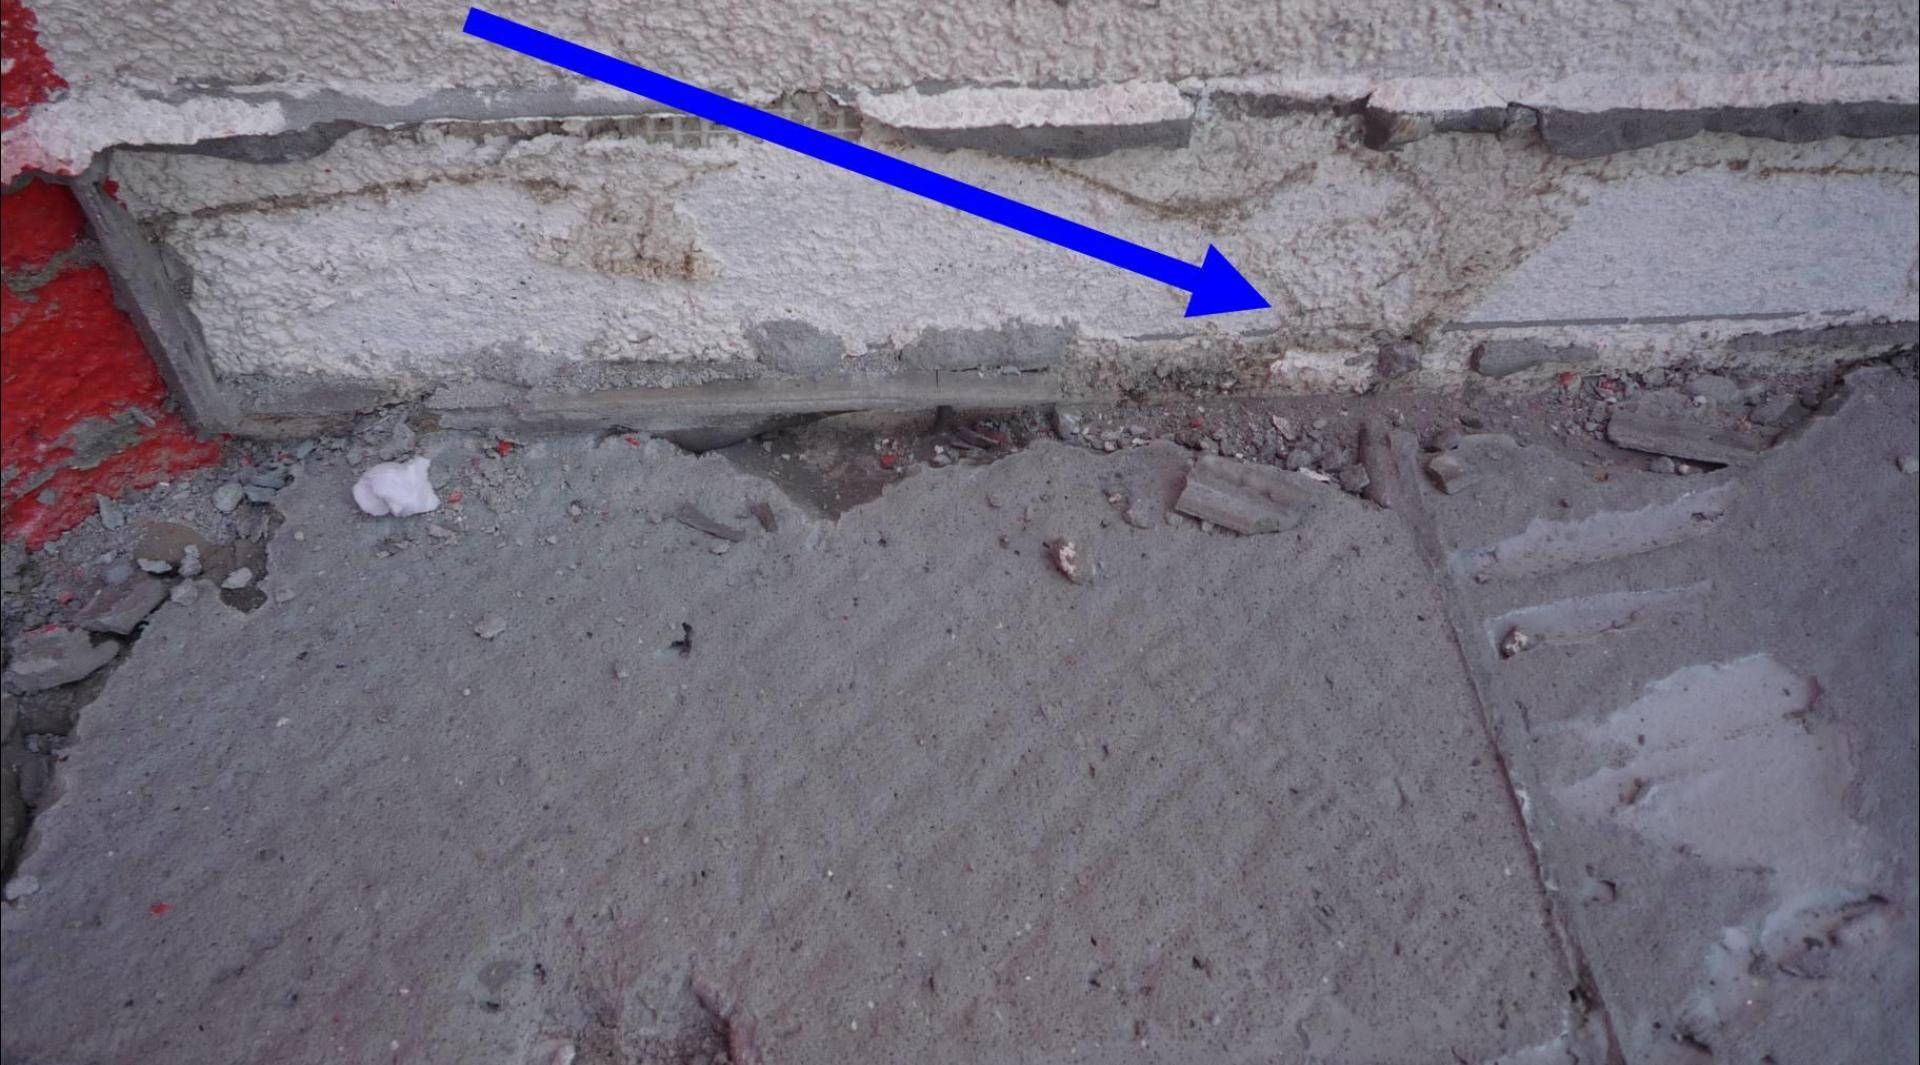
Nepravilno kitanje že po zelo kratkem času začne popuščati.

**Lepo vidna sled zamakanja vode**

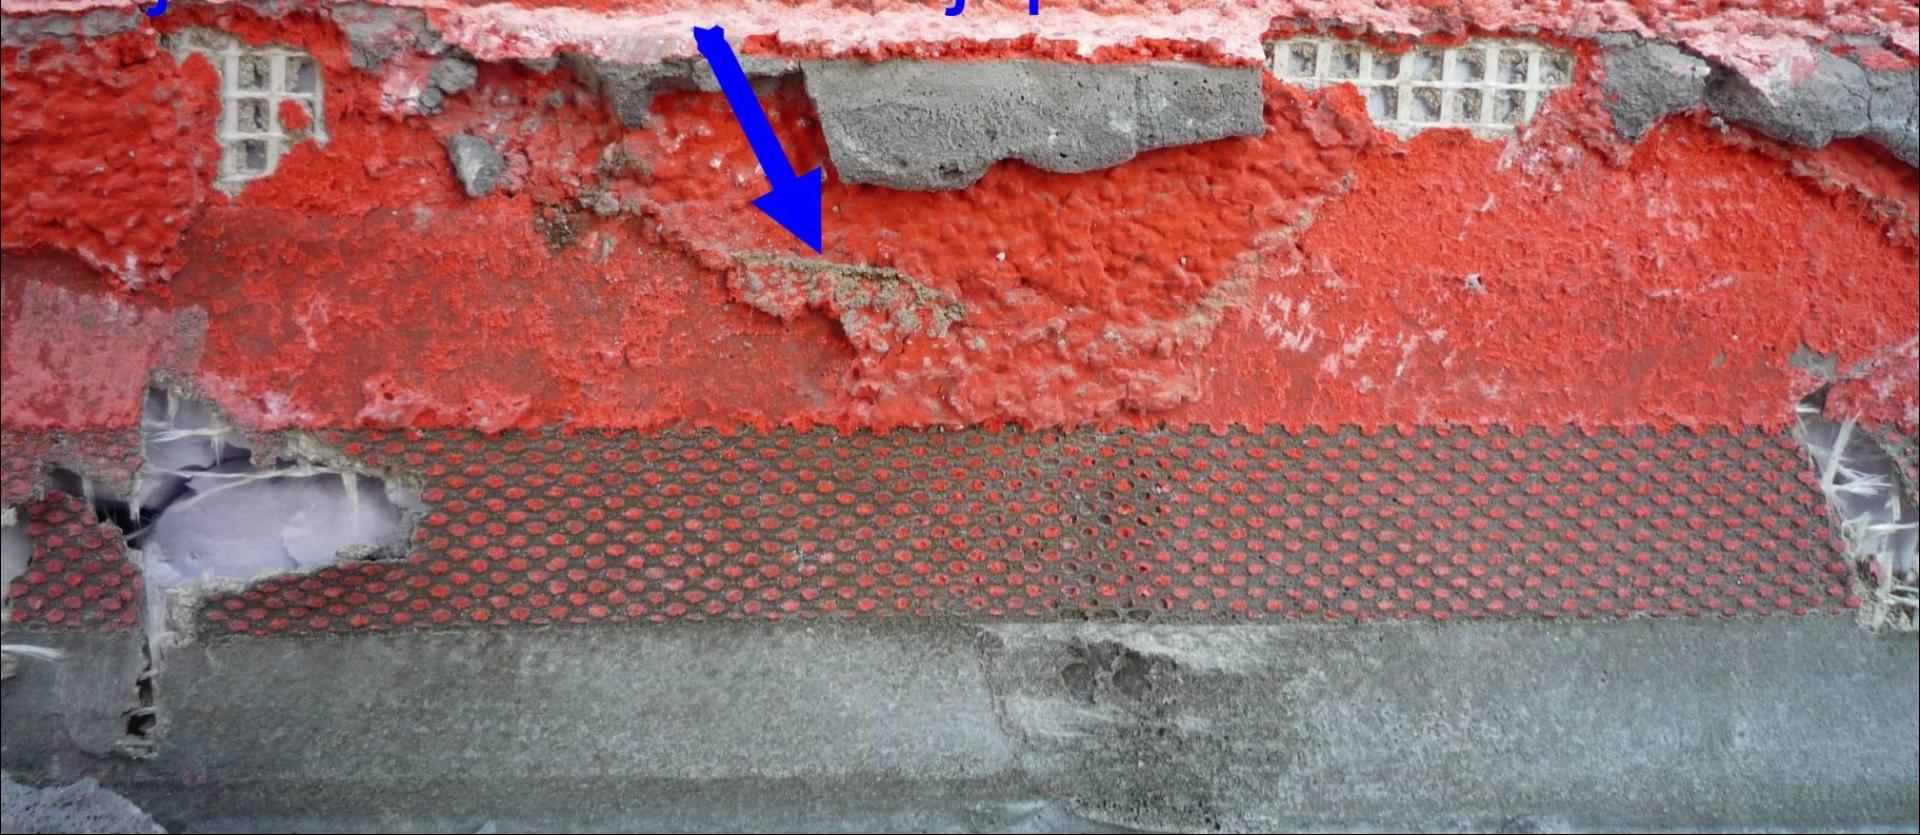
Zračni mehurji pod trakom in že je voda našla pot pod Imolastik. V dokaz stalnega dotoka je količina umazanije, ki se je nabrala v kotanji pod obrobo.

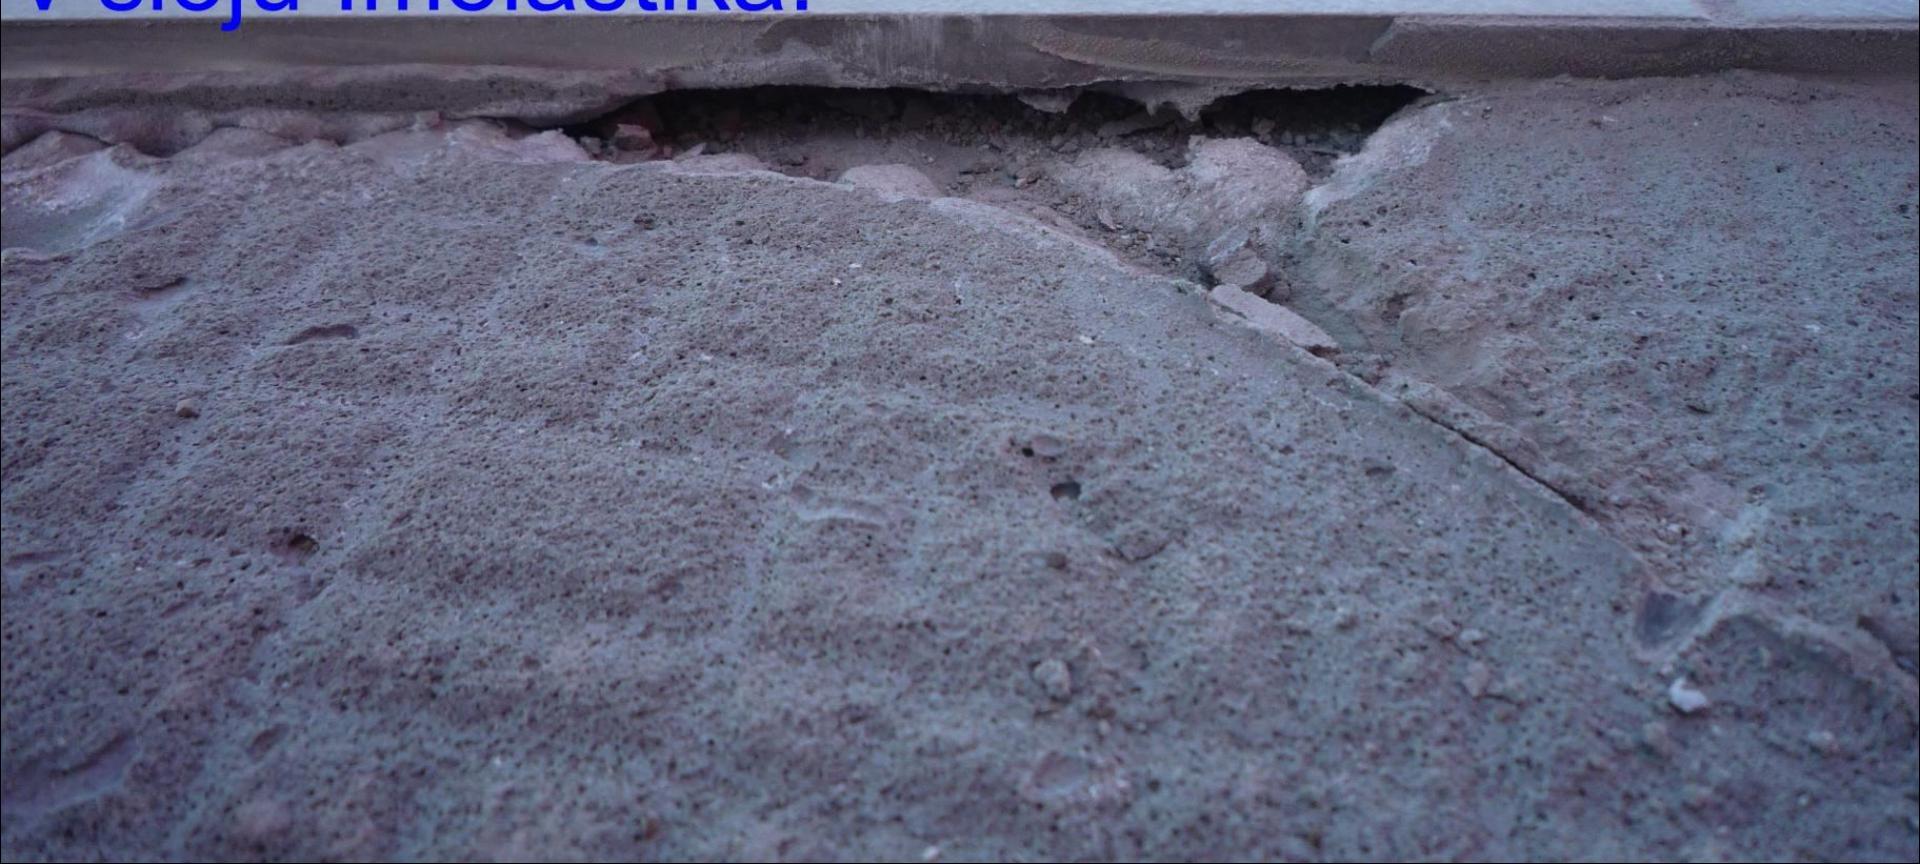
V tako kotanjo se ob dežju nabere voda in ko se segreje, se ustvari pritisk, ki poriva vodo tudi skozi minimalne napake v sloju Imolastika.

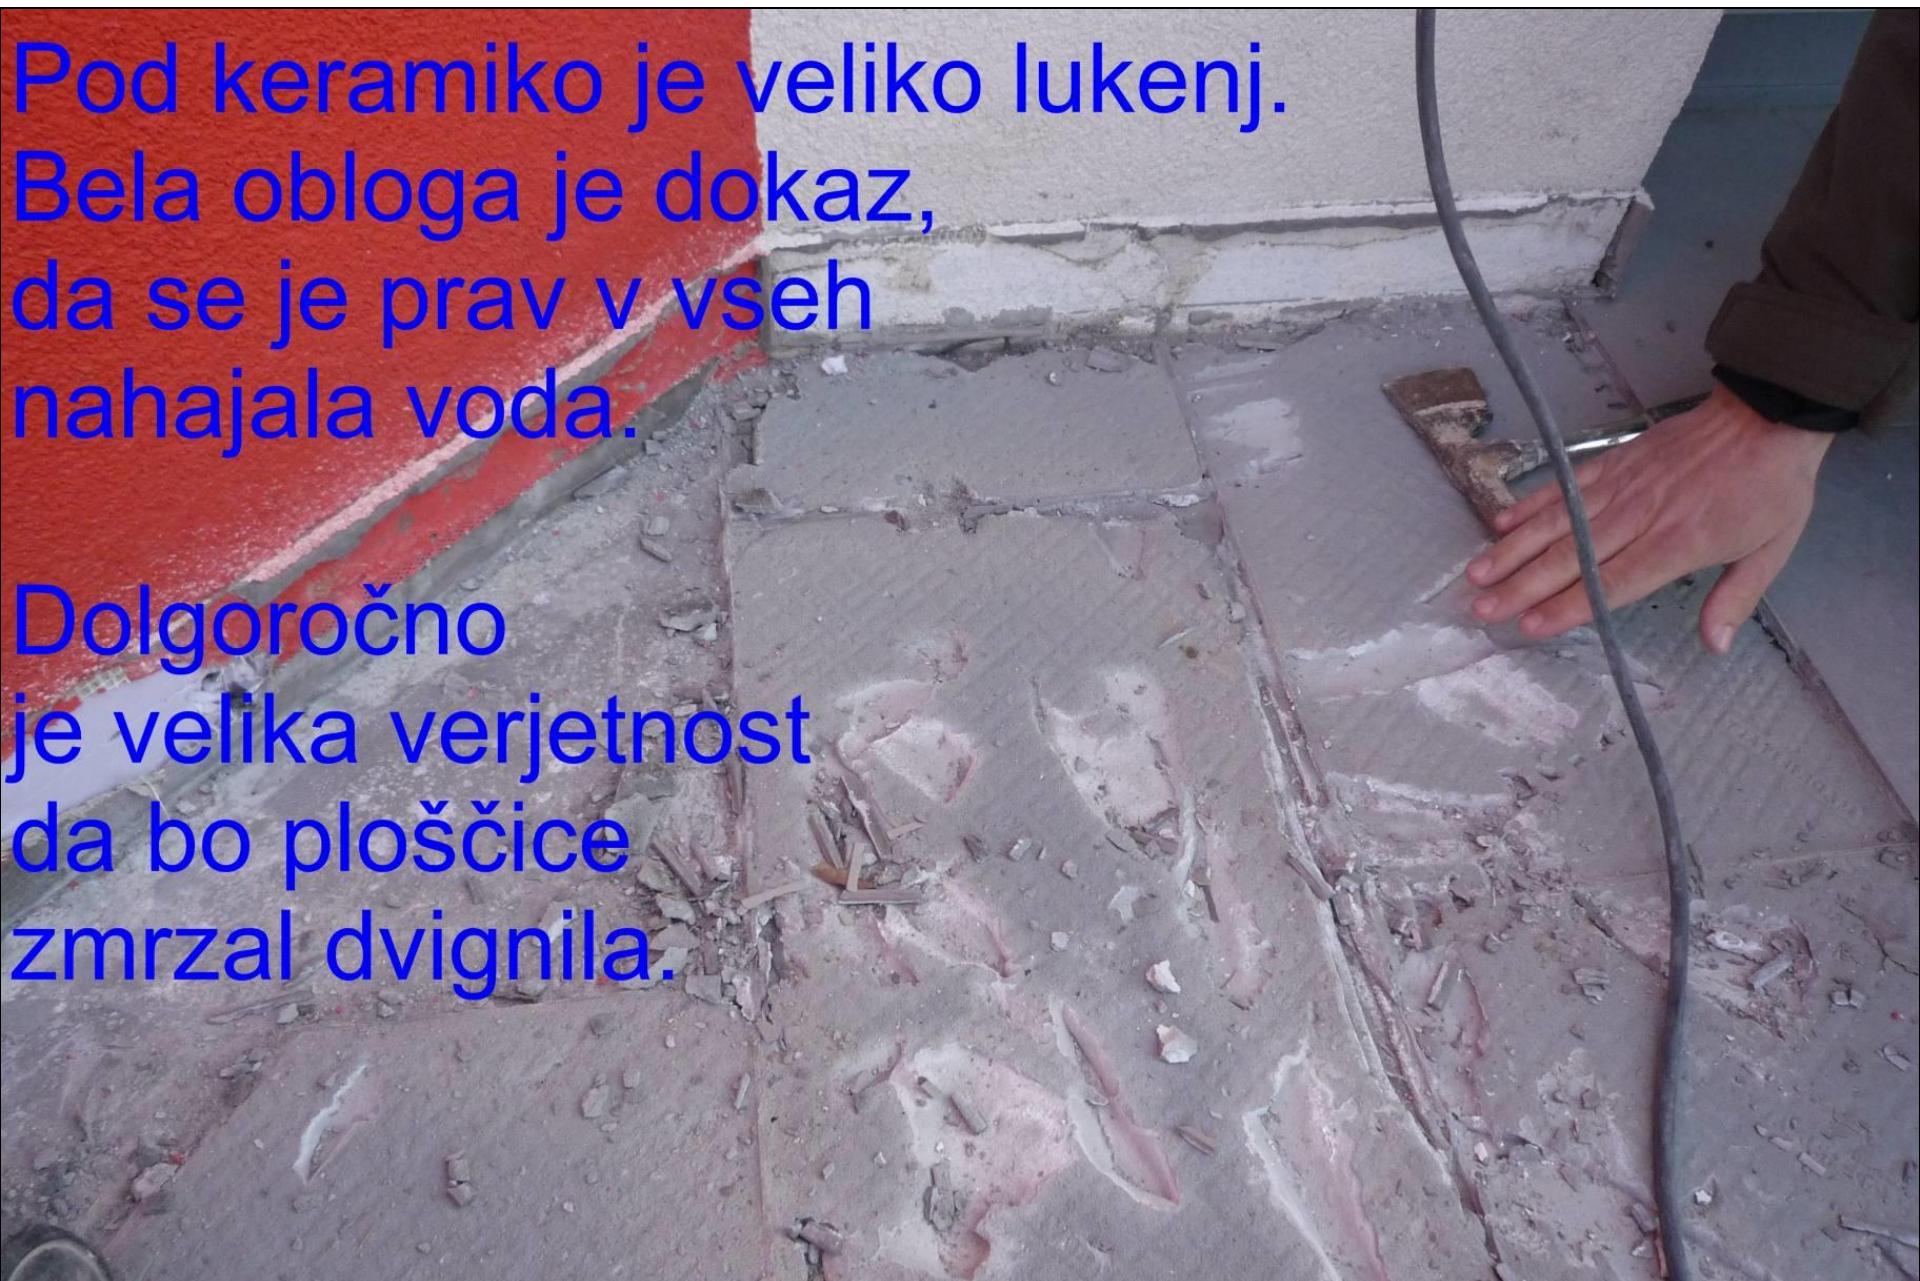
Pod keramiko je veliko lukenj.  
Bela obloga je dokaz,  
da se je prav v vseh  
nahajala voda.

Dolgoročno  
je velika verjetnost  
da bo ploščice  
zmrzal dvignila.
