# Vzorčni primeri napak na terasah

Oblak Izidor  
s.p.

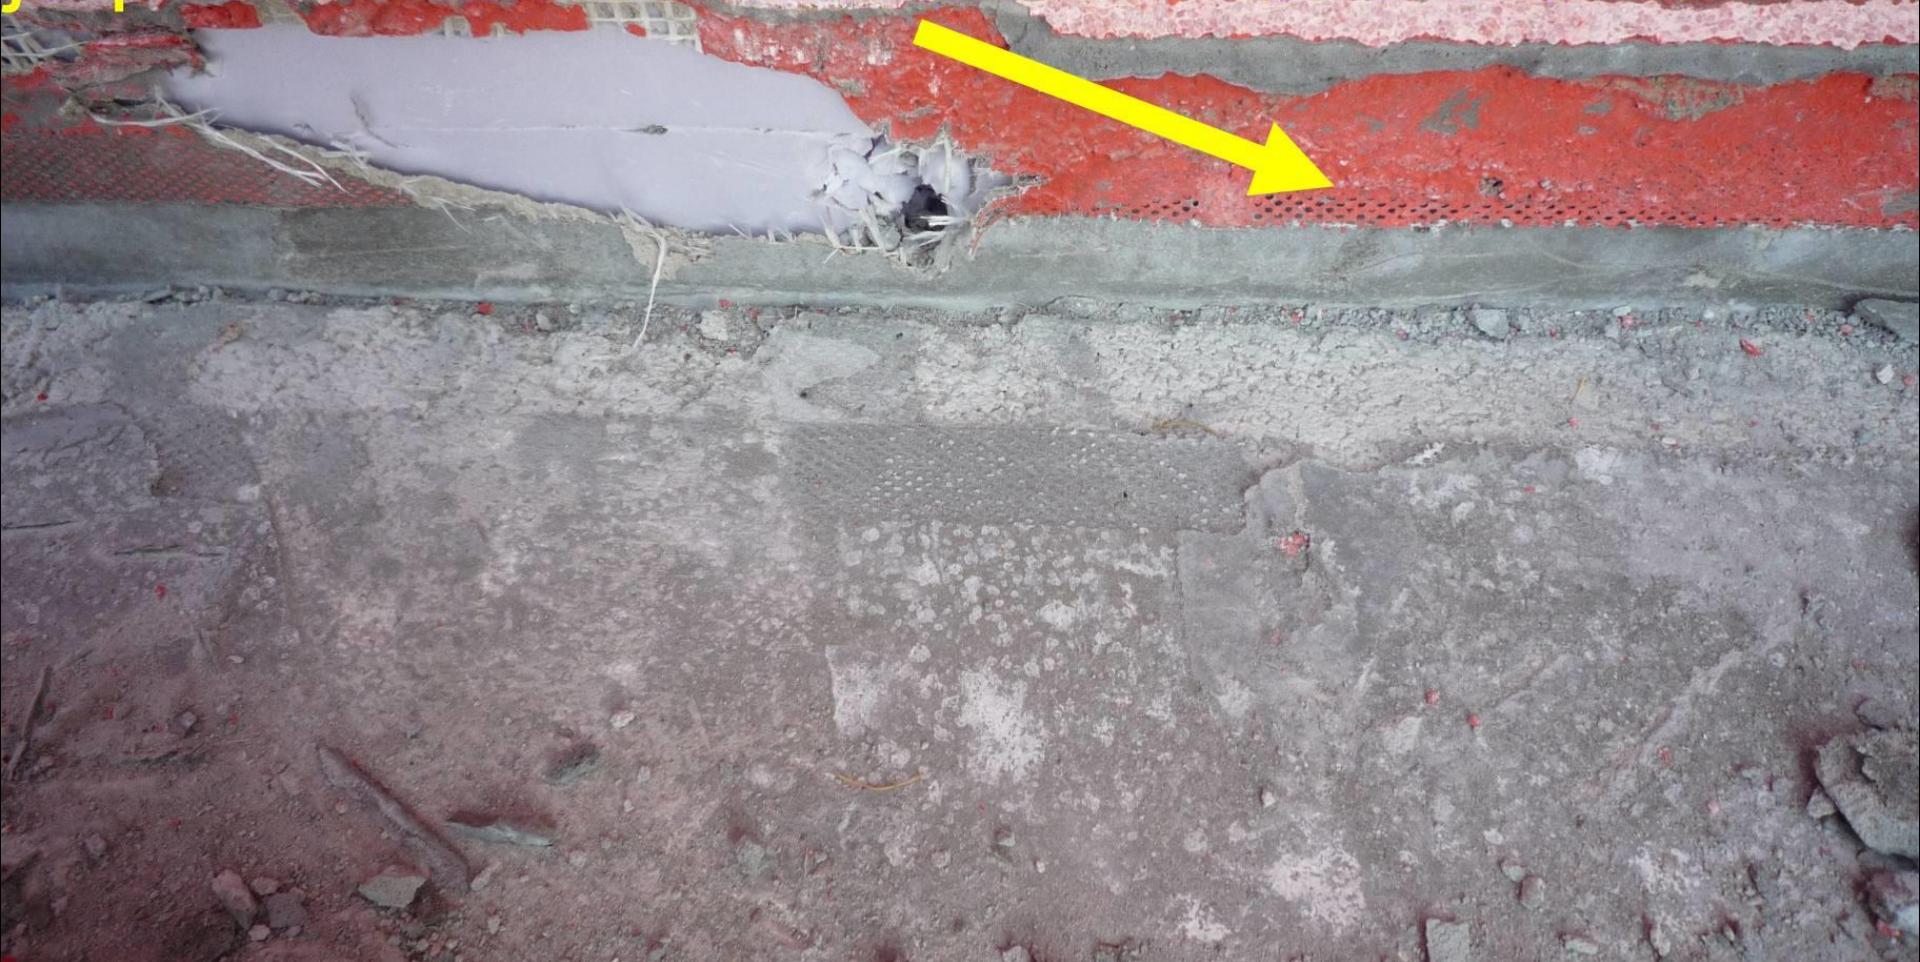
Na tem mestu Imolastik trak ni bil povsem premazan z Imolastikom, saj se vidi, da ga je premazal šele fasader z rdečo barvo.

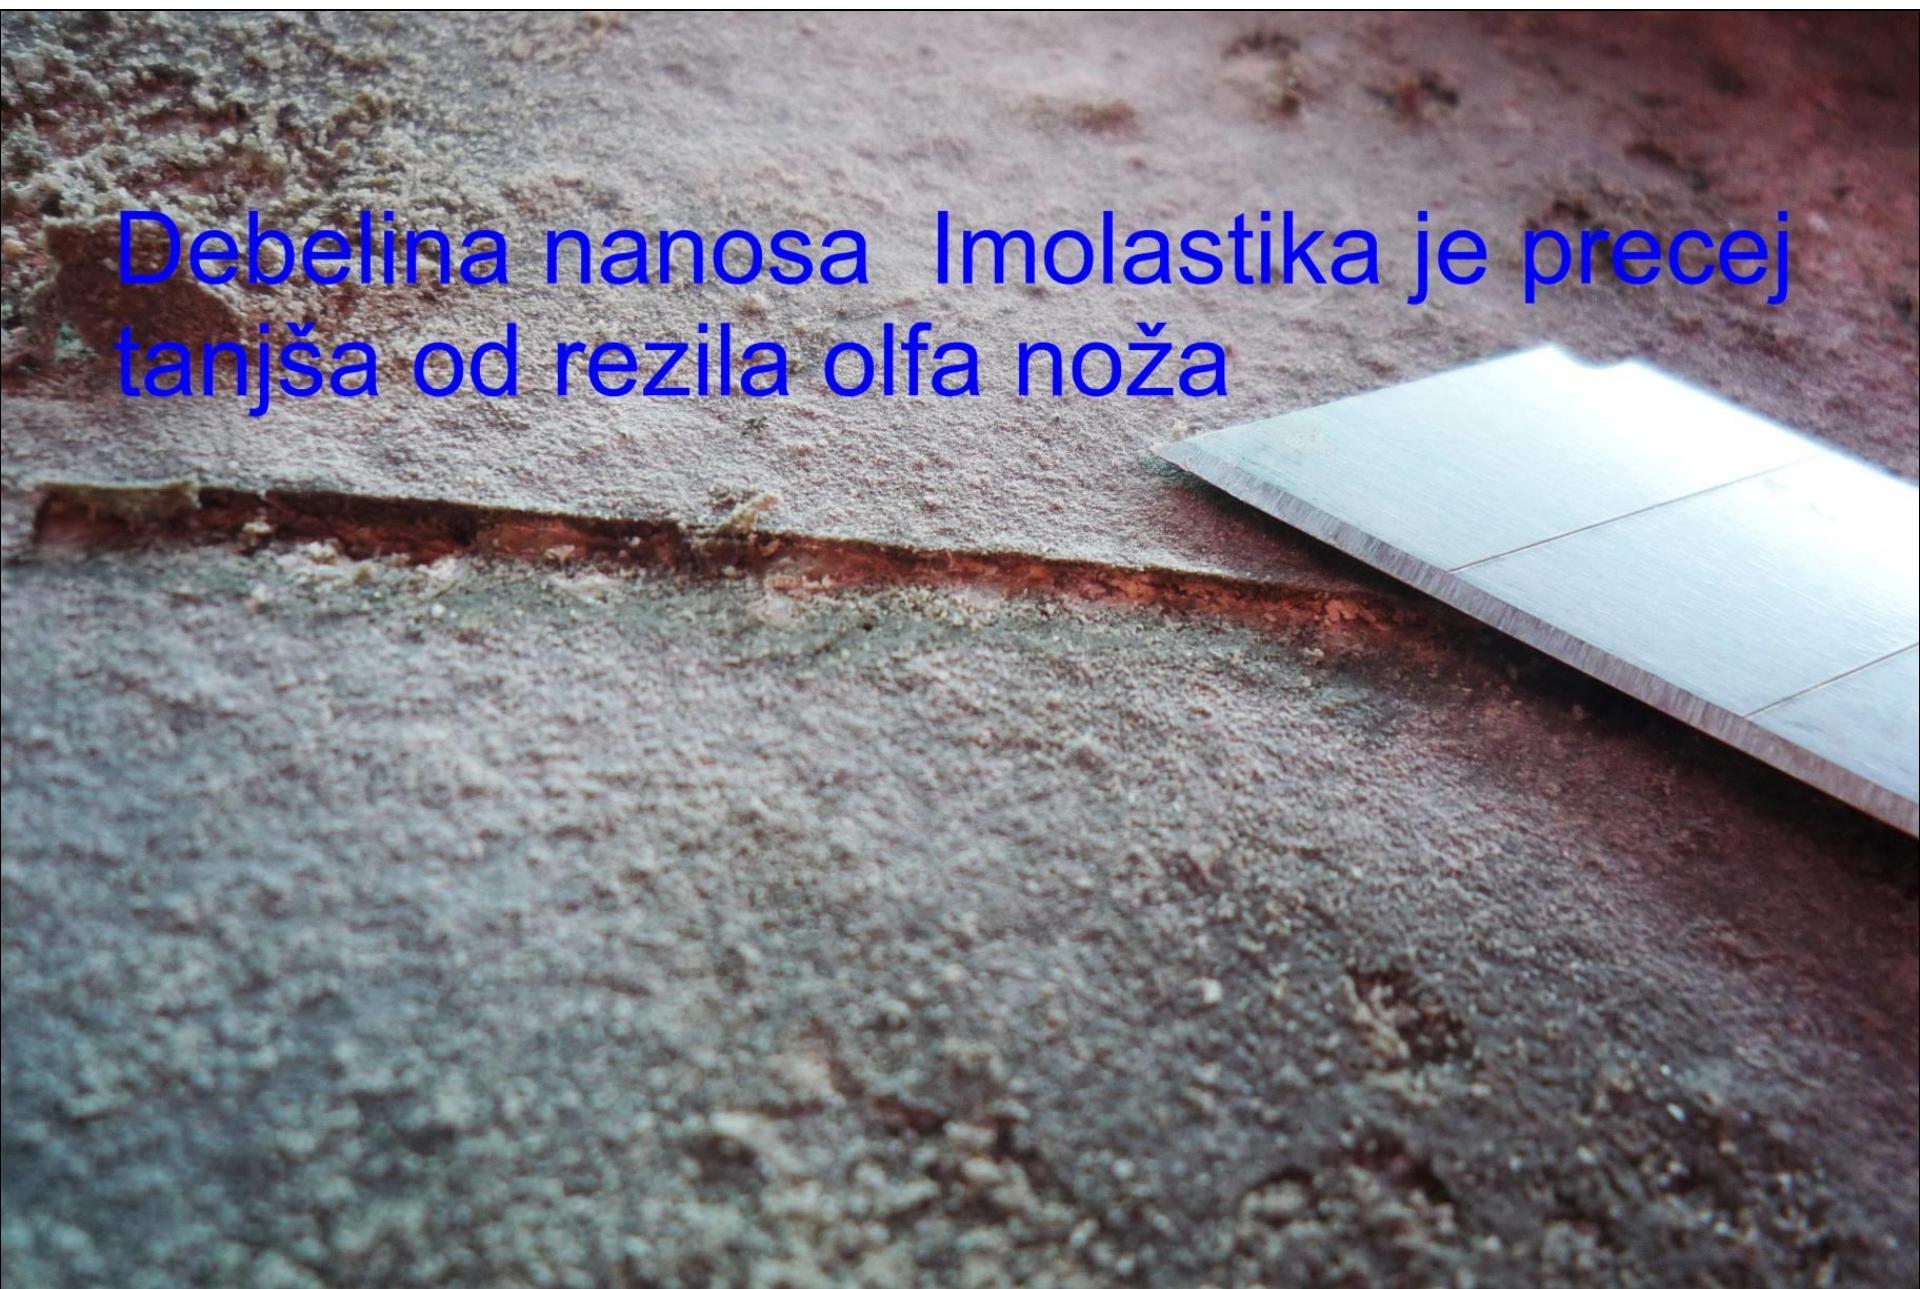
Debelina nanosa Imolastika je precej  
tanjša od rezila olfa noža

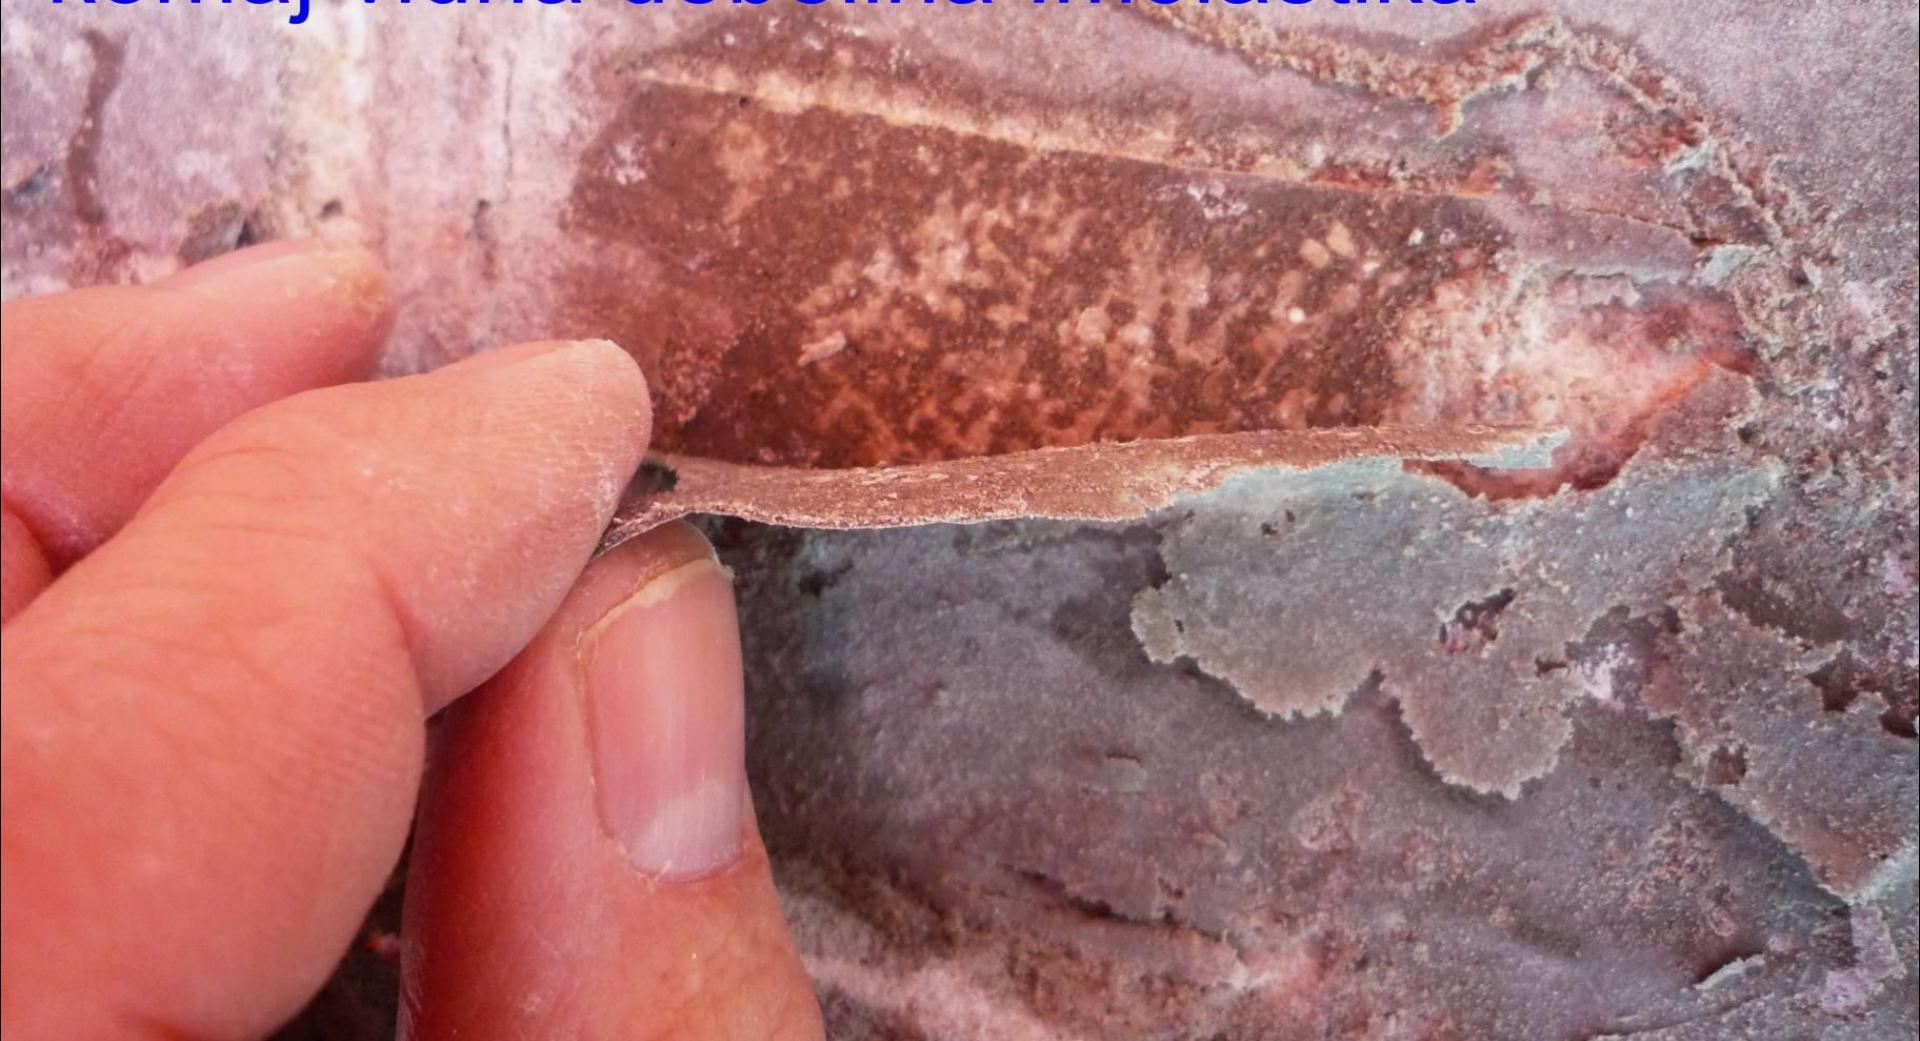
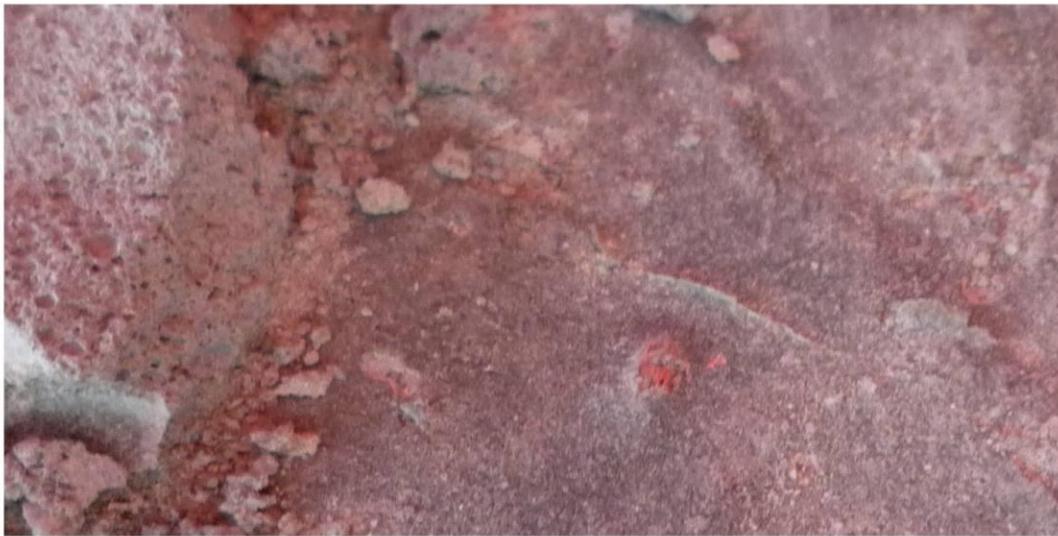
Zelo povečana slika pa kljub temu  
komaj vidna debelina Imolastika

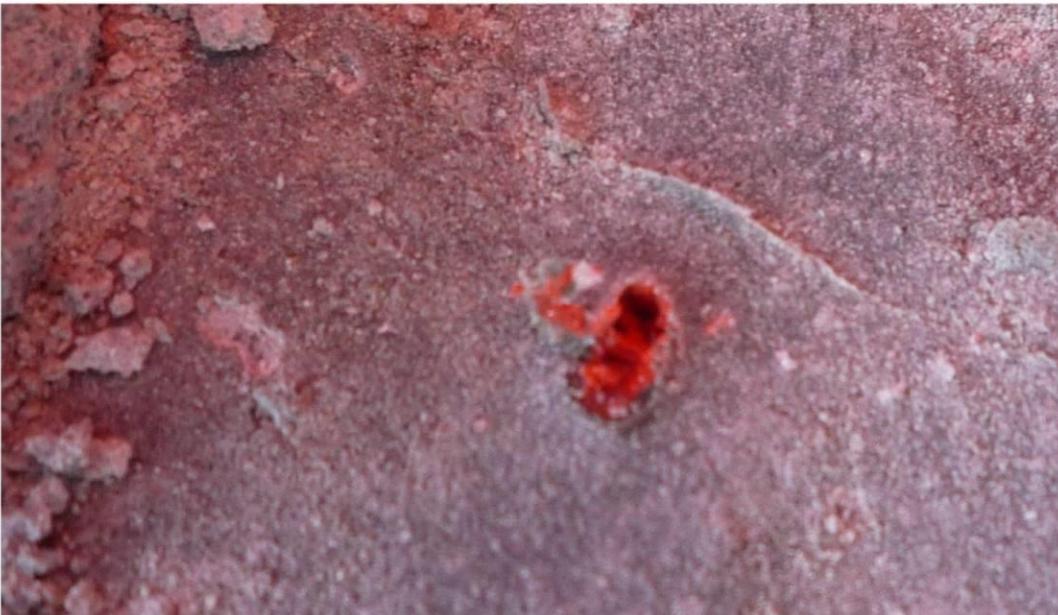
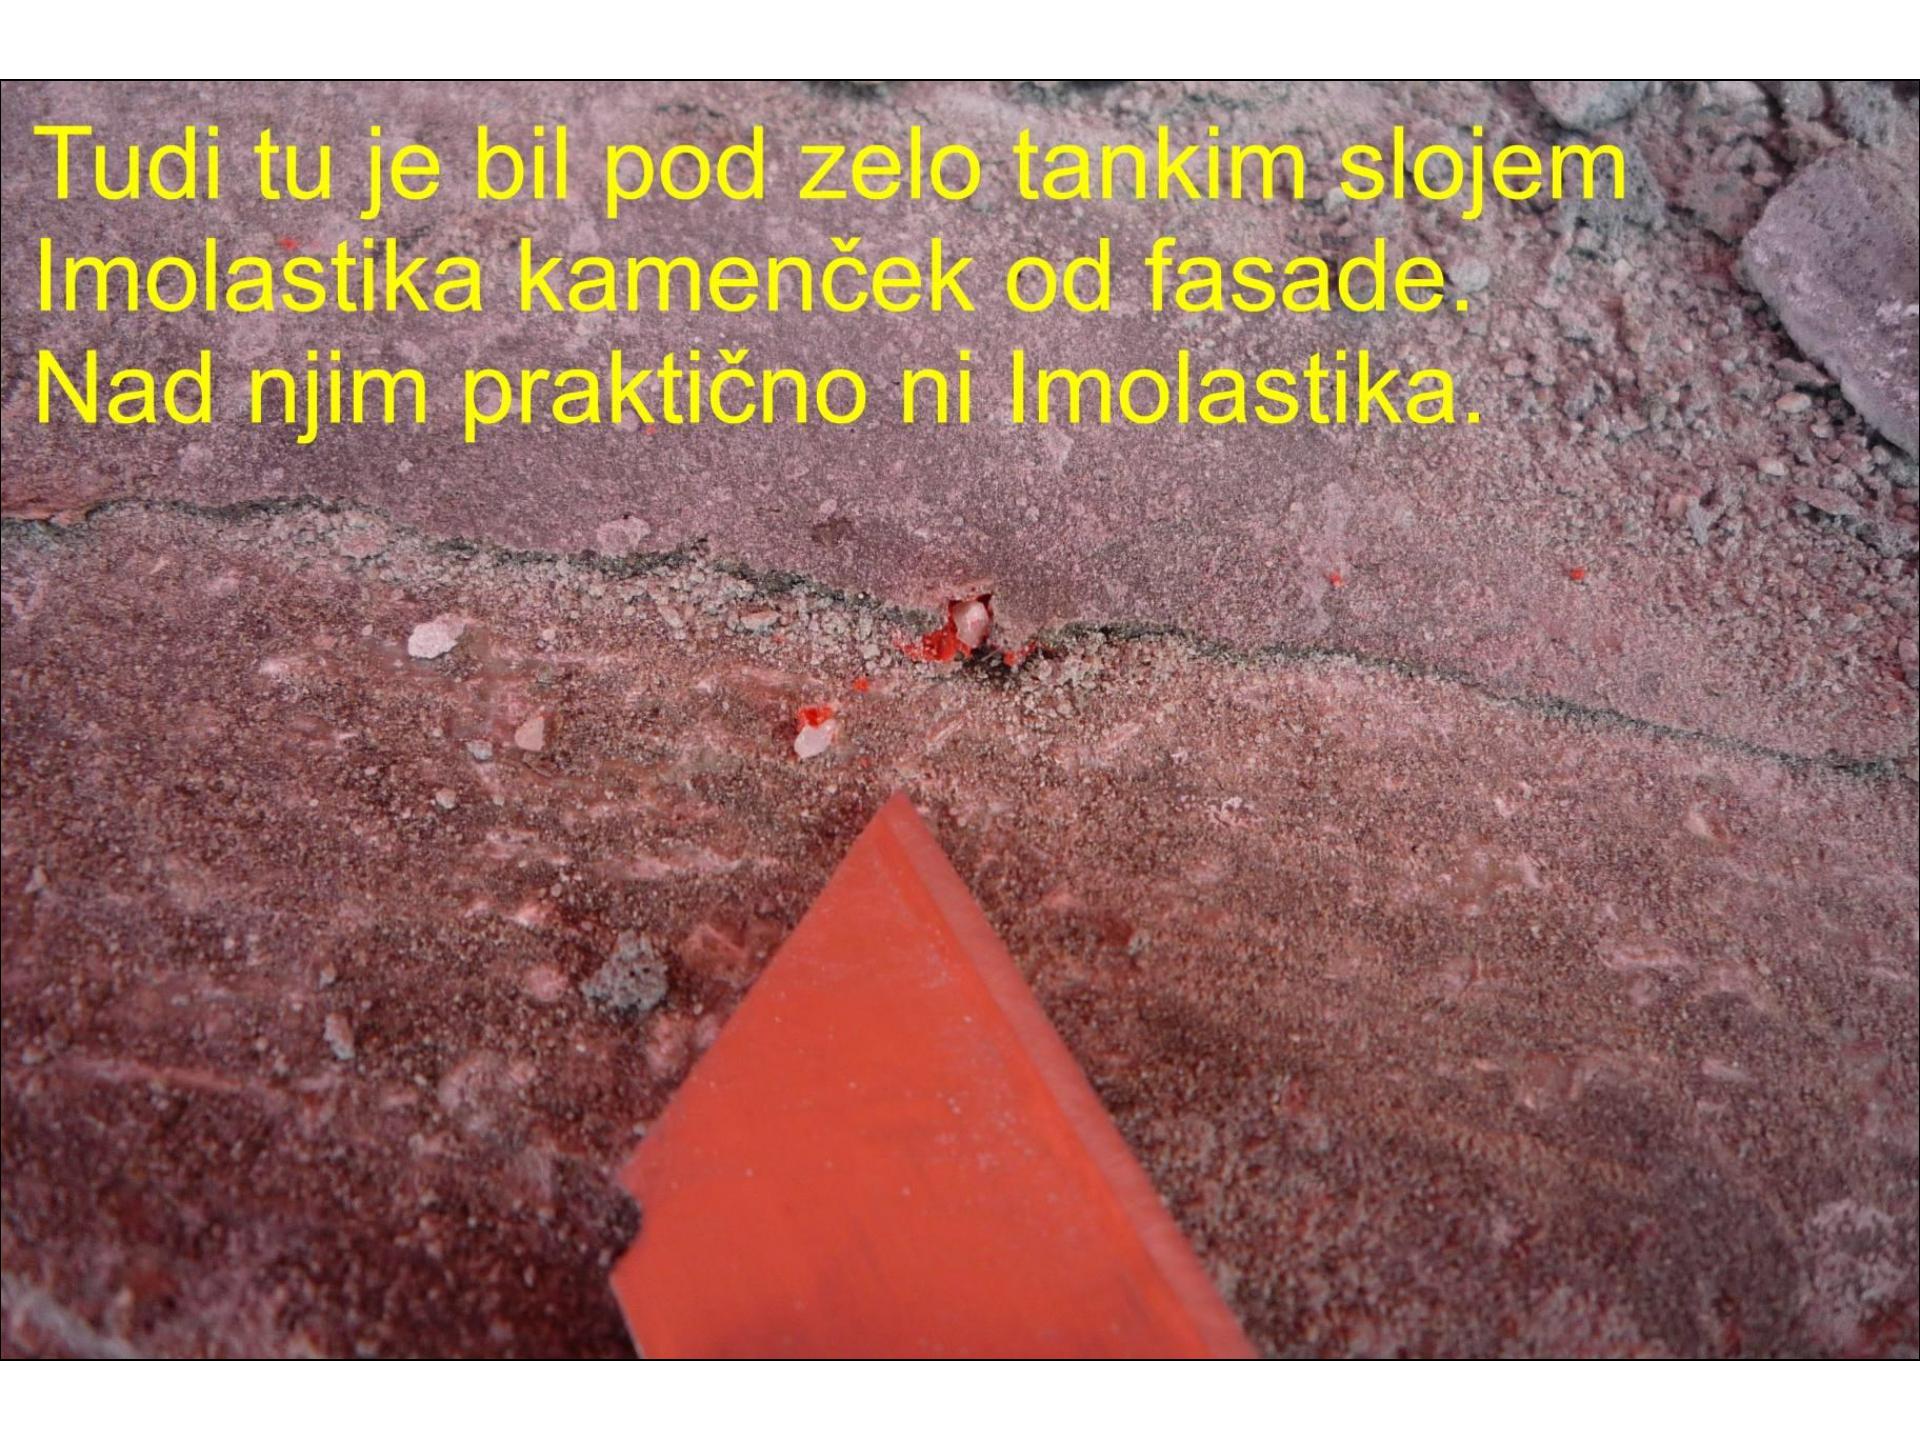
Pred polaganjem pretankega sloja  
Imolastika podlaga ni bila očiščena.  
Nad ostankom fasade ni nič Imolastika.

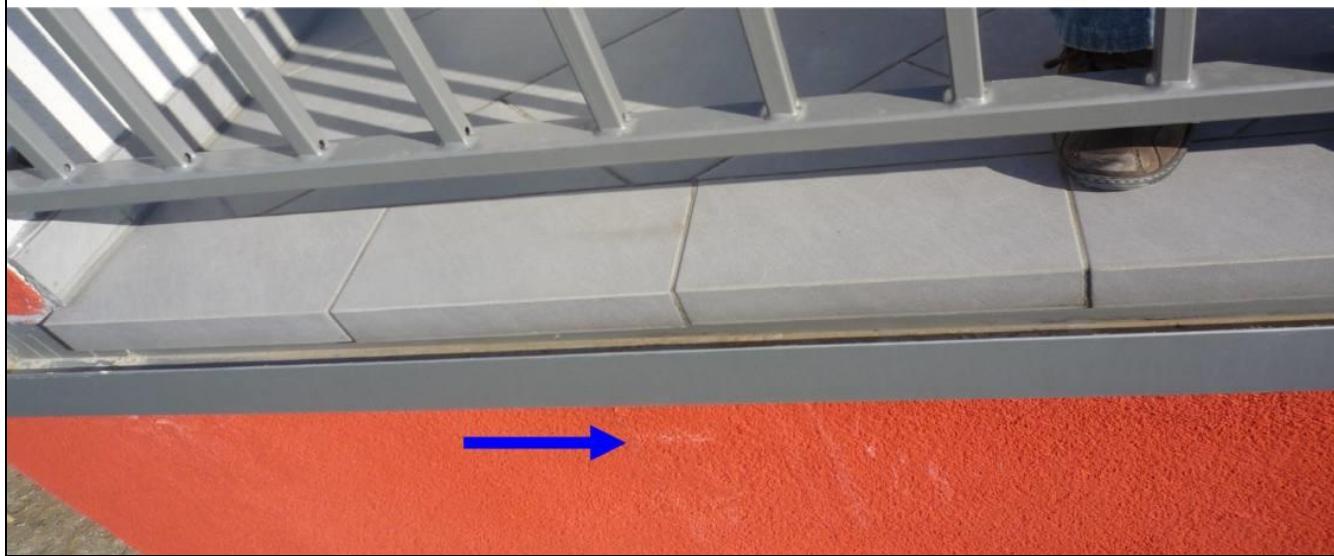
Na tem mestu je vidna razpoka na fasadi, skozi katero voda pride pod Imolastik in na čelu balkona povroča izcvetanje soli.

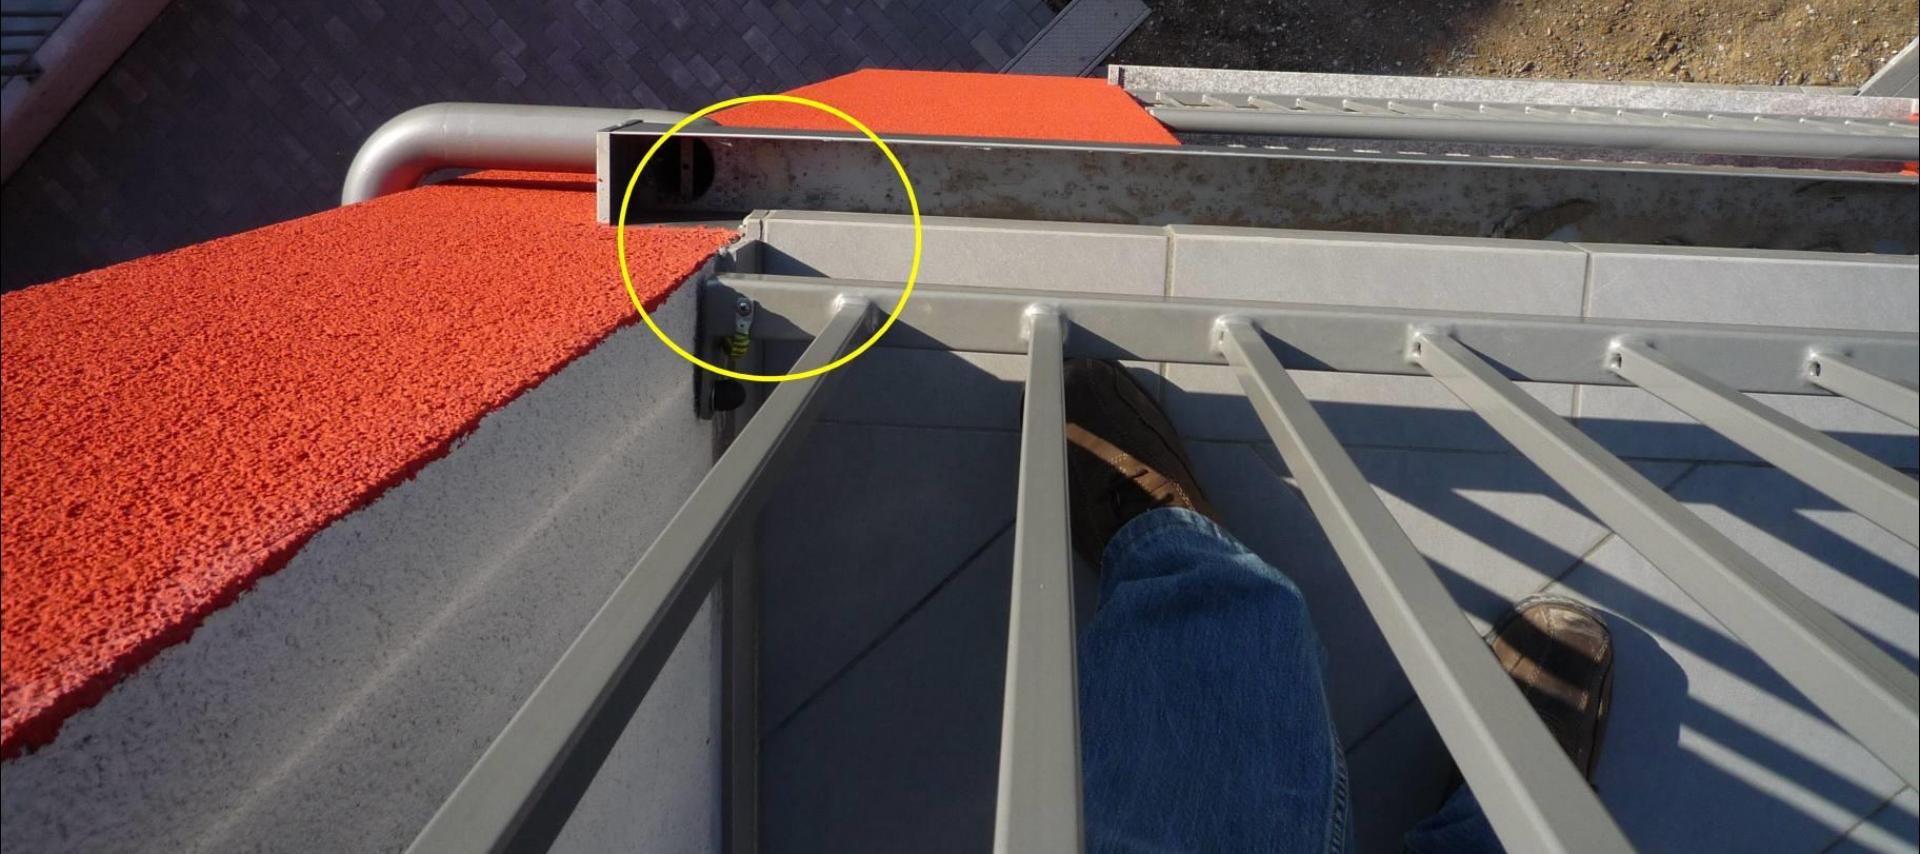
Pravilen detalj zaključka balkonske obrobe
