# Naj odgovornost vedno prevzame le keramičar?

K pisanju članka me je spodbudilo dejstvo, da je bil v letošnjem letu velik porast reklamacij tesnjenja fugirnih mas na terasah.

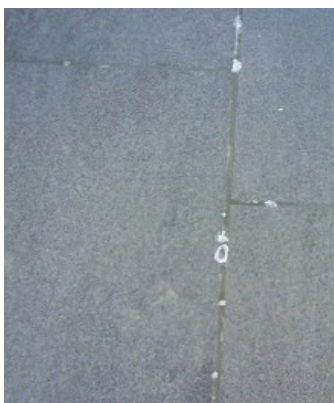
Navkljub temu se pojavlja na spoju keramike in fugirne mase izločanje predvsem kalcijevega hidroksida in polimerov, kar v nekaj letih lahko povzroči tudi odstopanje keramike. Čeprav proizvajalci veznih in fugirnih materialov niso našli napake pri vgradnji, je strošek sanacije moral prevzeti polagalec, saj mora po zakonu za svojo storitev prevzeti 5 letno garancijo.

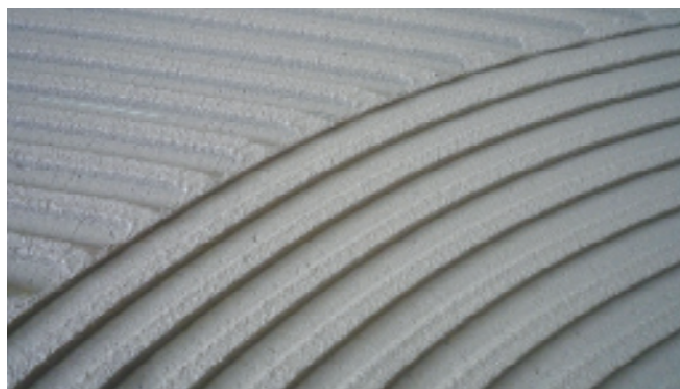
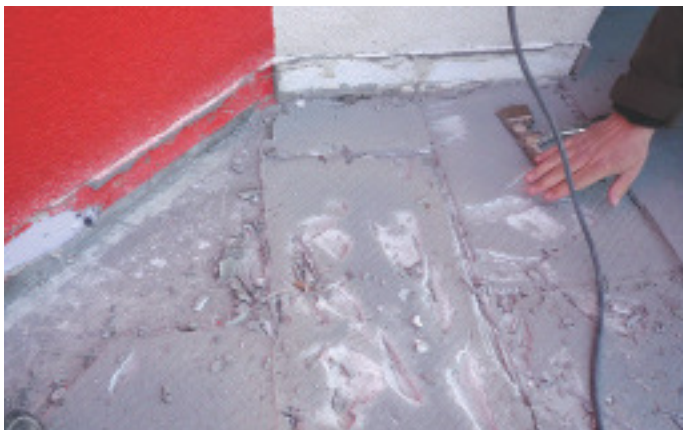
Najpogostejša napaka pri polaganju keramike na terasah

- obloge klinkerja, zafugiranega samo s cementom.
5. Potrebno bi bilo predpisati čistost keramike. Proizvajalci keramike uporabljajo posebna ločilna sredstva v kalupih in ta bela obloga na keramiki nima zadovoljivih trdnosti in drastično zmanjša oprijem lepil in fugirnih mas. Dejstvo je, da nekateri proizvajalci obvladajo tehnologijo proizvodnje brez tega nanosa, vendar prodajalci in velikokrat tudi polagalci, niti ne dajo pozornosti na ta problem. A meritve v laboratoriju dokazujejo pri ekstremnih primerih tudi večkratni padec vrednosti oprijema.
